Raport mbi Incidentin Serioz të avionit Boeing B737-800, TC-JFY në
Aeroportin Ndërkombëtar të Prishtinës "Adem Jashari", më 2 maj
2016

Report on Serious Incident of aircraft Boeing B737-800, TC-JFY at
the International Airport of Pristina "Adem Jashari", on 2 May 2016

Raporti i Hetimit nr.:	ZKM KHAIA 001 / R
Lloji i ndodhisë:	Incident serioz
Data:	2 maj 2016
Lokacioni:	Aeroporti Ndërkombëtar i Prishtinës “Adem Jashari”
Aeroplani:	Me krahë të fiksuar
Prodhuesi / Modeli:	Kompania Boeing / B737 - 800
Regjistrimi:	TC-JFY
Persona të lënduar:	Nuk ka
Dëmi:	Dëmtimi i lehtë i aeroplanit
Dëme të tjera:	Nuk ka

Investigation Report no:	ZKM KHAIA 001 / R
Type of Occurrence:	Serious Incident
Date:	2 May 2016
Location:	Pristina International Airport Adem Jashari
Aircraft:	Fixed Wing
Manufacturer / Model:	The Boeing Company/B737 - 800
Registration:	TC-JFY
Injuries to Persons:	No injuries
Damage:	Minor damage to Aircraft
Other Damage:	None

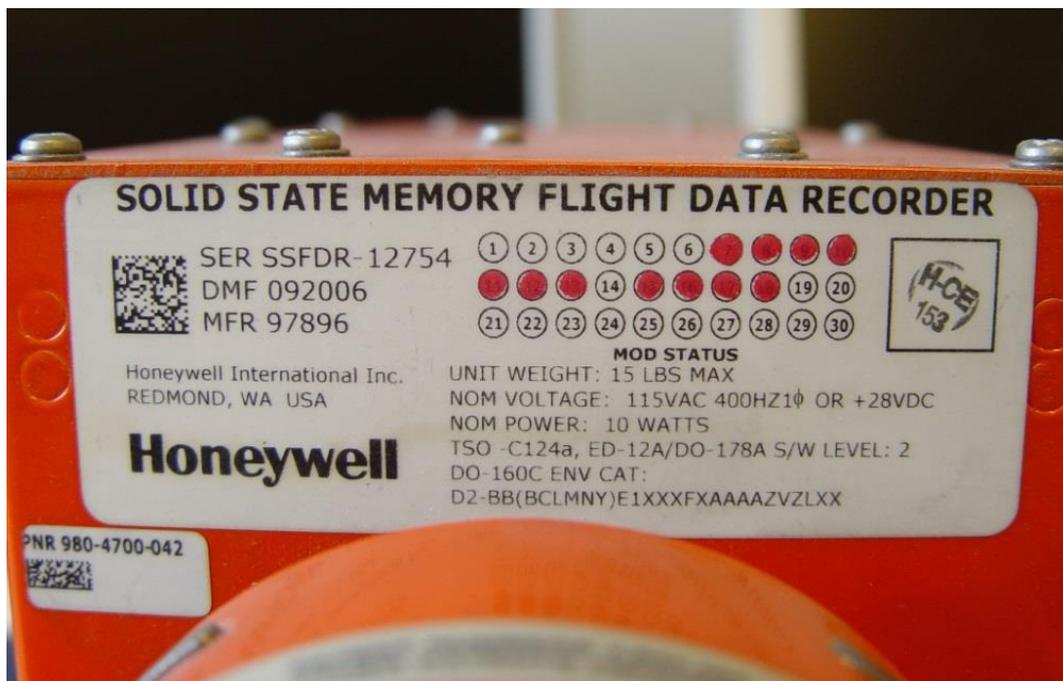
Regjistruesi nuk kishte ndonjë dëmtim të dukshëm. Të dhënat e ruajtura u lexuan dhe vlerësuan me anë të softuerit *Insight Analysis*. Në regjistrues kishte 26 h fluturim duke përfshirë incidentin.

Fotografia 1: Regjistrues i të Dhënave të Fluturimit

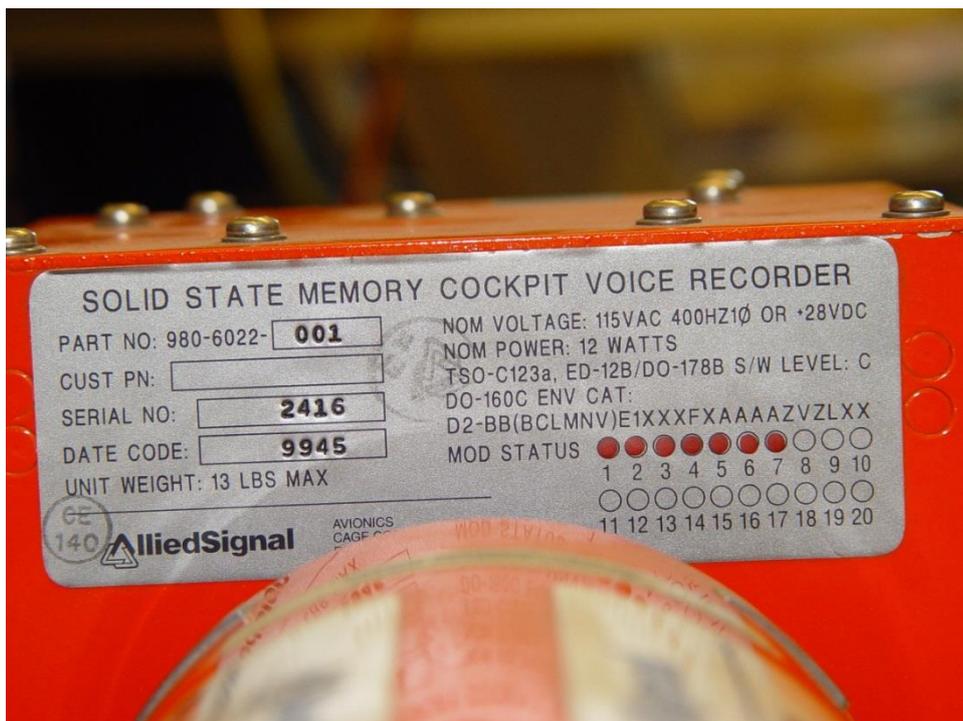
Zërat e ndryshëm të pilotit komandues, bashkë-pilotit dhe shefit të kabinës mund të kuptoheshin lehtësisht. Shumica e bisedave të ekuipazhit mund të kuptoheshin saktësisht dhe lehtësisht. Transkripti përfshin disa fjalë ose fraza që nuk ishin të kuptueshme. Çdo humbje në transkript mund t'u atribuohet defekteve të vogla teknike, pengesave të përkohshme në sistemin e regjistrimit ose një numri të madh të transmetimeve të njëkohshme përmes kabinës/radios që e bëjnë njëra-tjetrën të paqartë.

Fotografia 2: Regjistruesi i Zërit në Kabinë

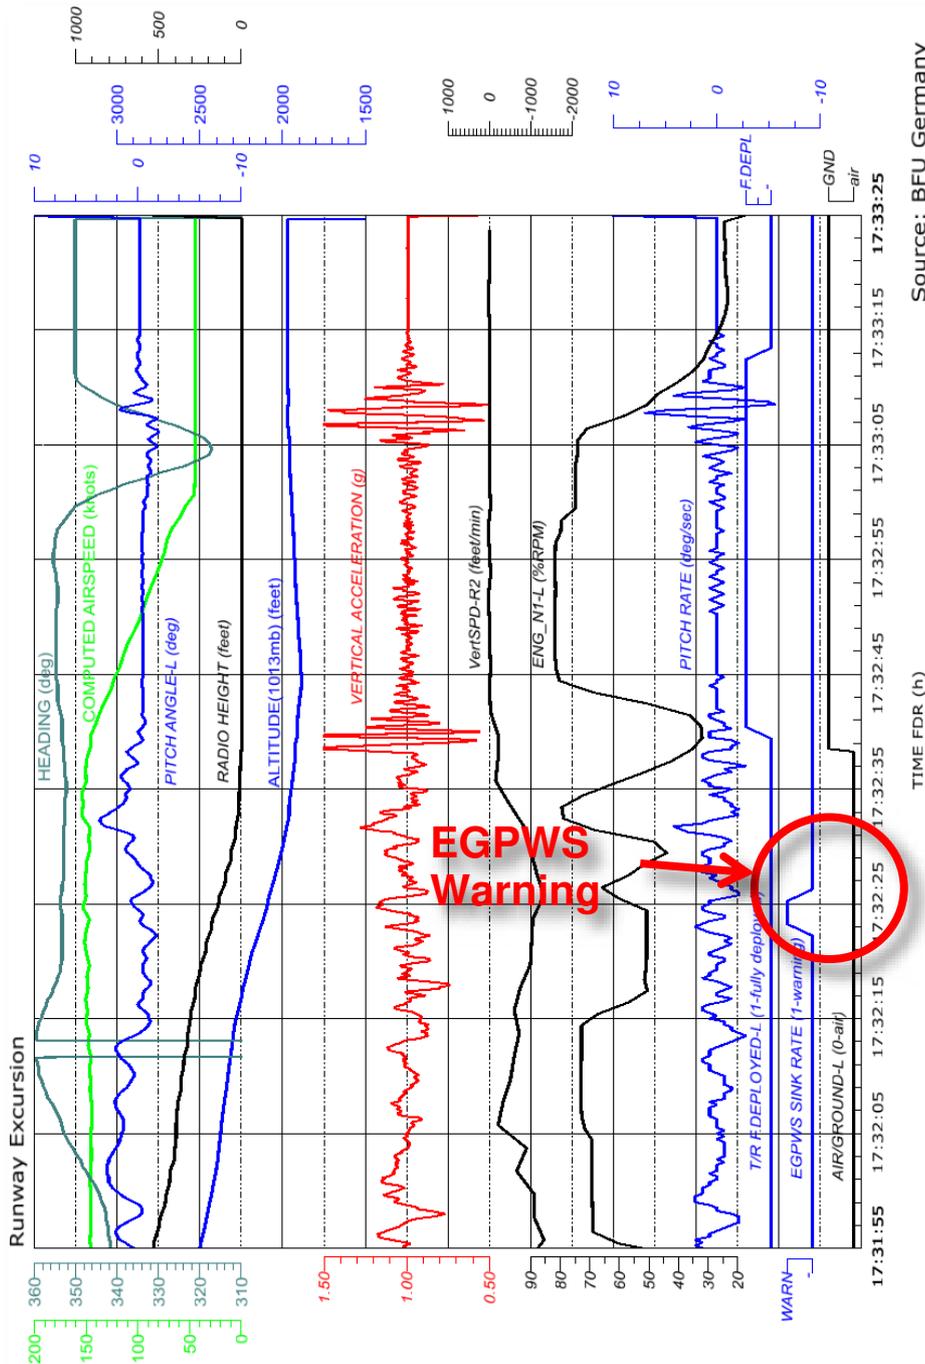
Kjo fotografi tregon fazën e afrimit, ku u aktivizua Paralajmërimi EGPWS për shkallën e zhytjes. Shpejtësia vertikale dhe qëndrimi i pjerrët u zvogëluan dukshëm më pas.

Fotografia 3: Parametrat e FDR-së për fazën e afrimit

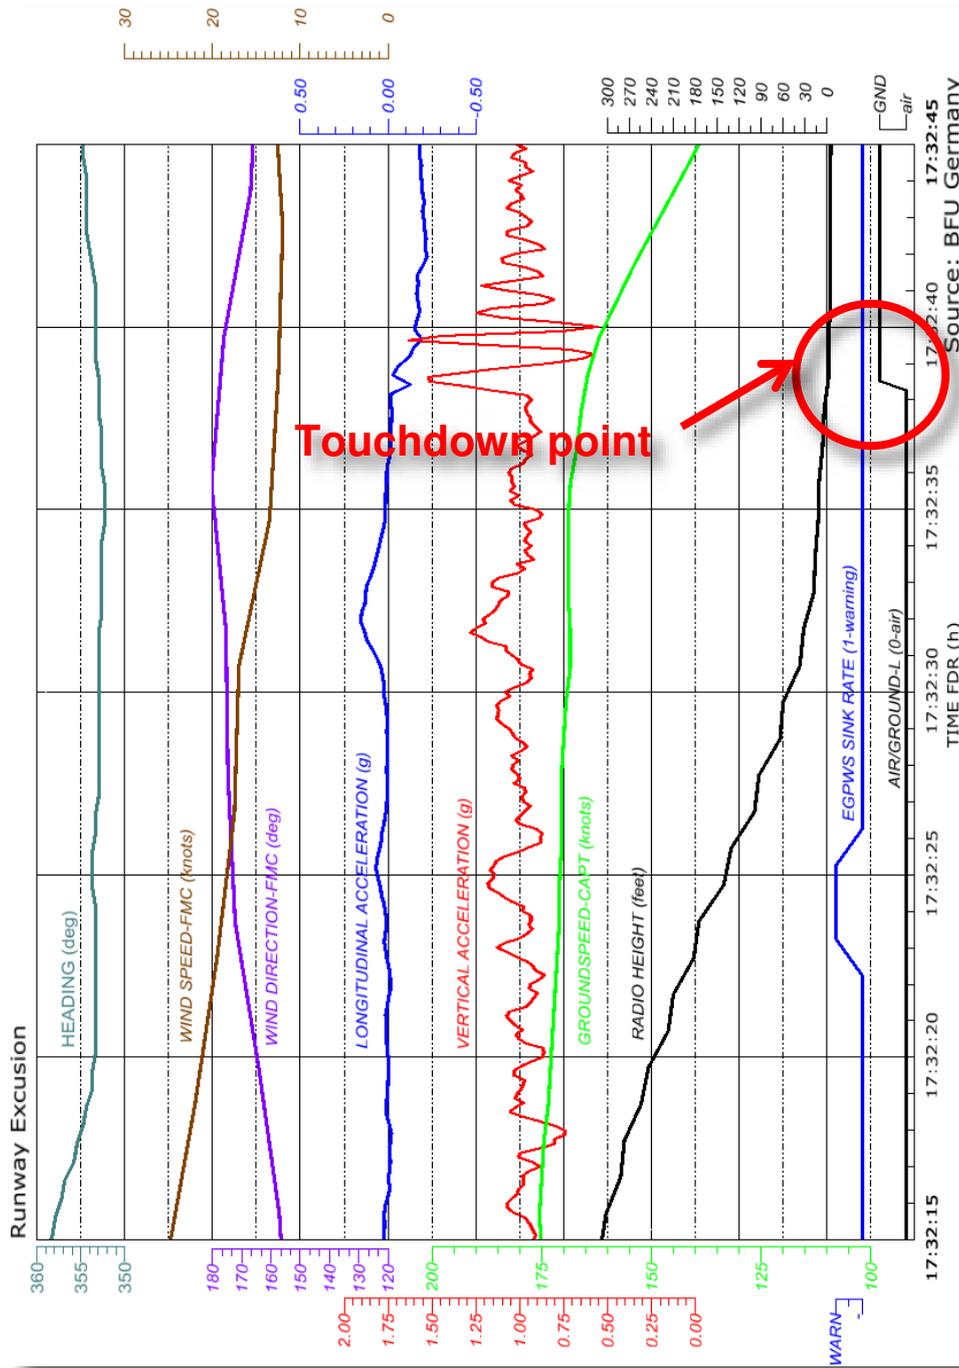
Kjo fotografi paraqet fazën e prekjes në tokë (*touchdown*) me informatat për erën.

Fotografia 4: Parametrat e FDR-së për fazën e afrimit

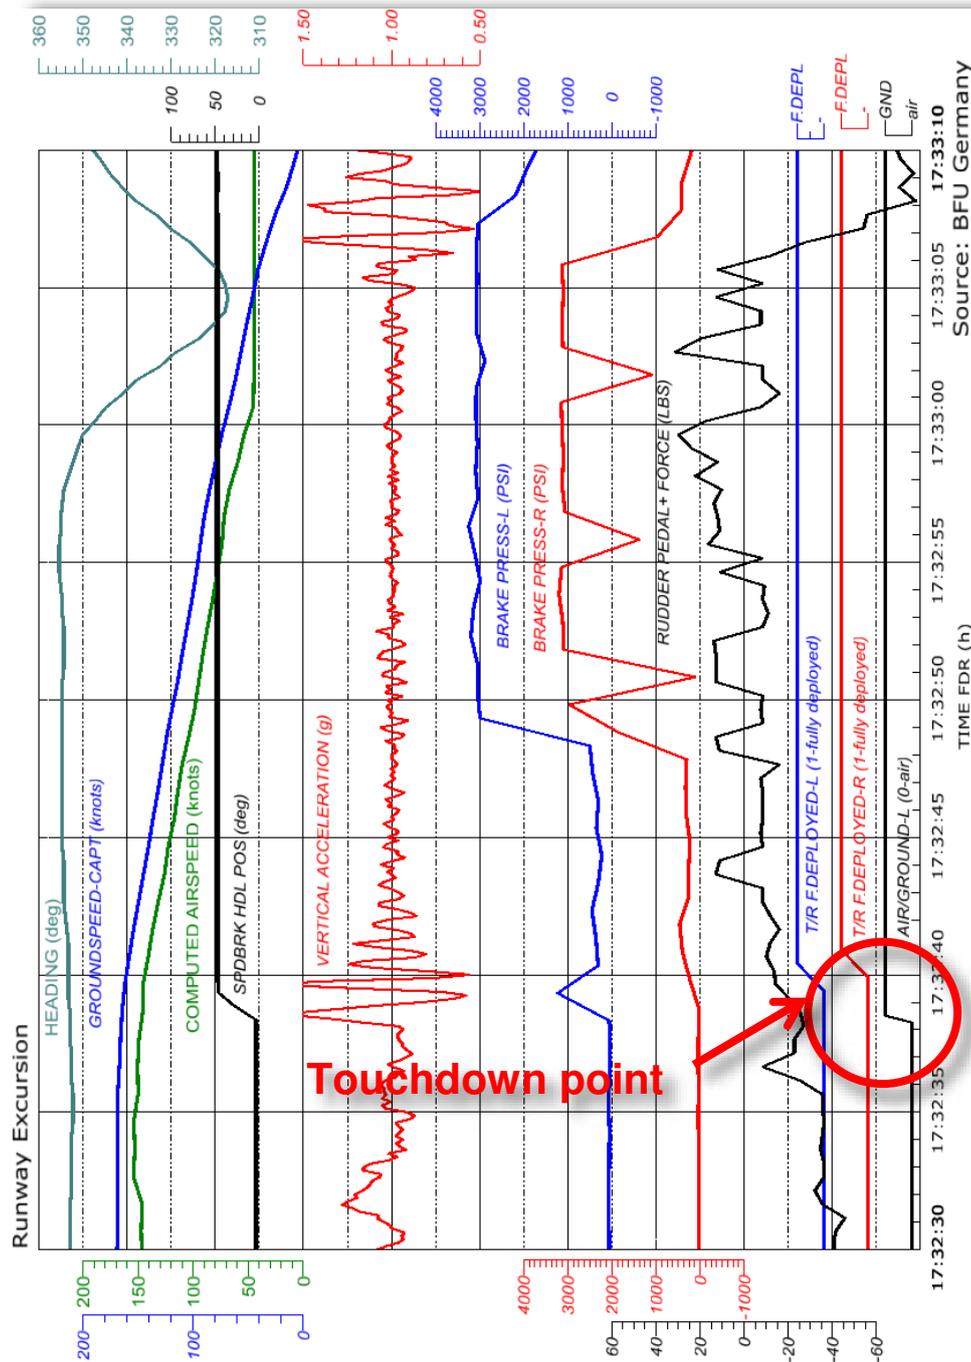
Kjo fotografi paraqet fazën e prekjes në tokë. me presionin përkatës të frenimit në PSI dhe në Pozicionin e Timonit në shkallë.

Fotografia 5: Parametri i FDR-së për fazën e prekjes në tokë

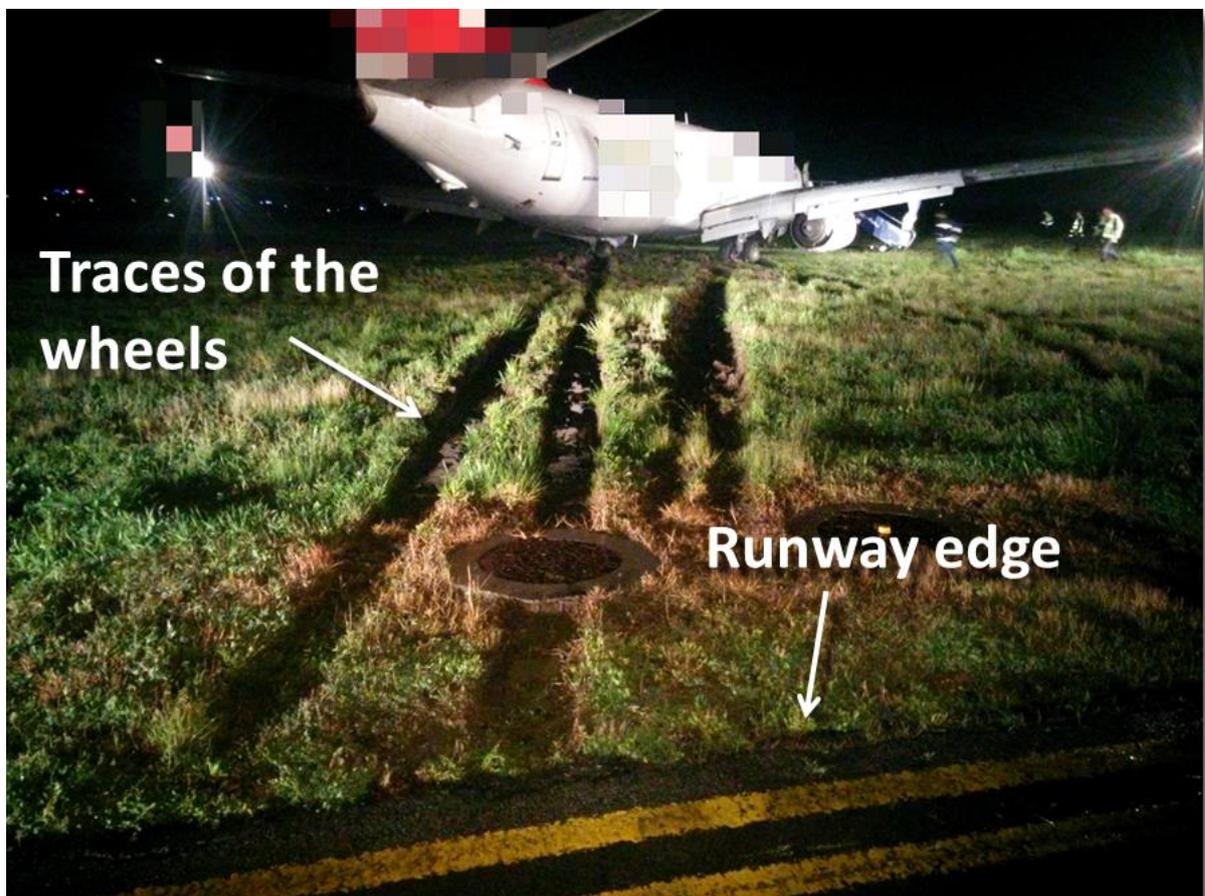
Fotografia 7: Pasqyrë e vendit ku avioni doli nga pista

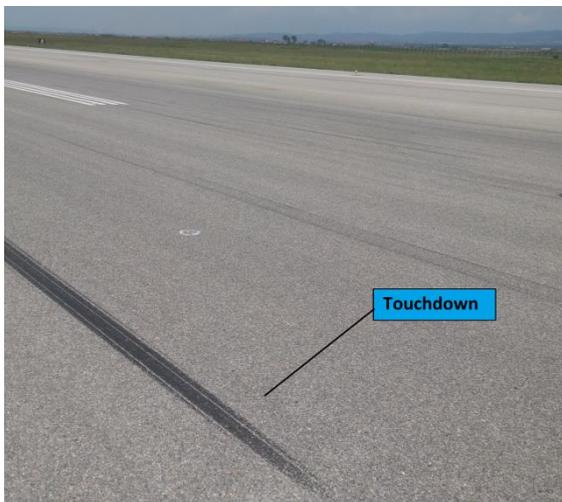
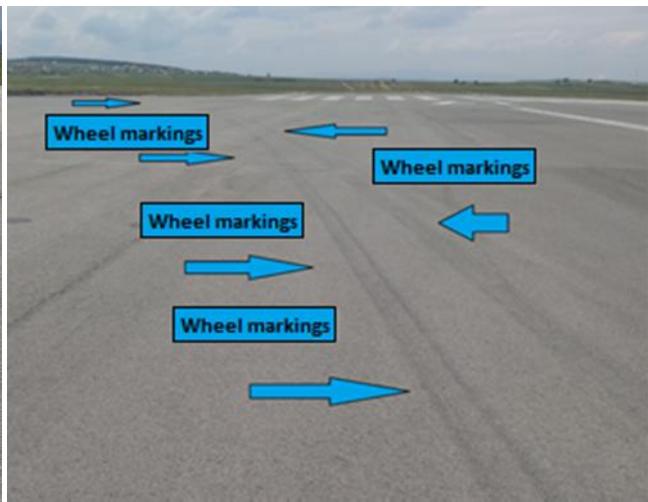
1.11 Informata mbi dëmtimin dhe goditjen

Fotografia 9 dhe 10: Shenjat e rrotave në pistë

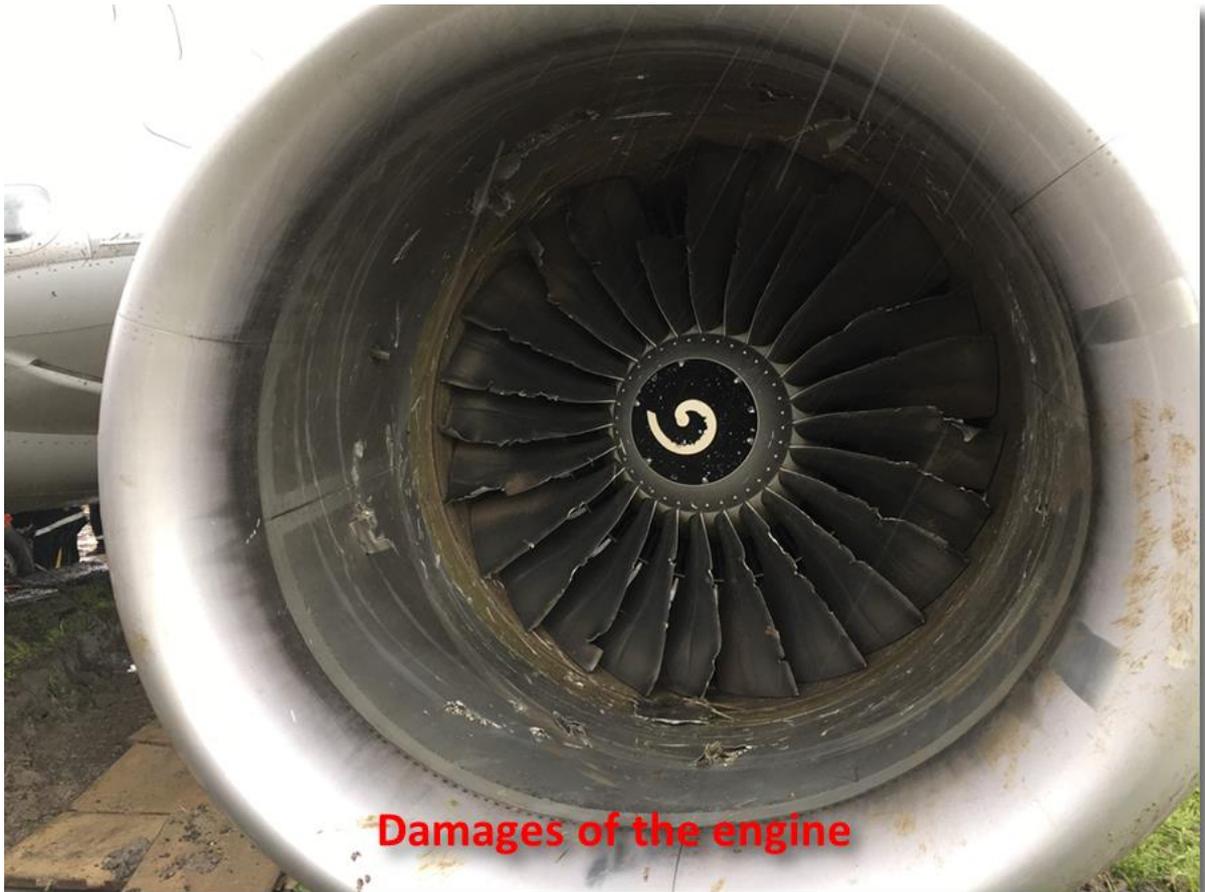
Fotografia 12: Dëmtimet e motorit nr. 1

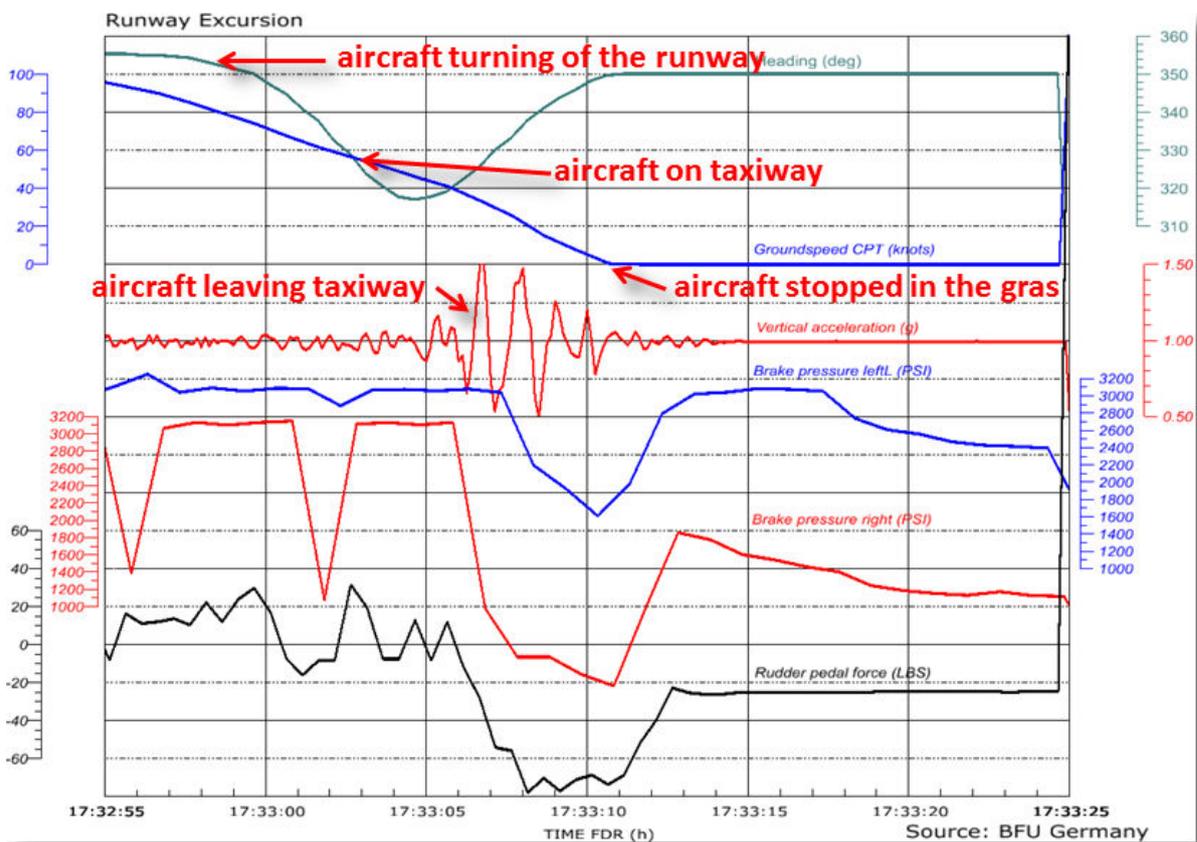
Shpejtësia taksi (*taxi speed*) ishte sipas të dhënave të FDR-së rreth 50 kt kur aeroplani nisi të shmangej nga vija qendrore dhe doli nga skaji i majtë i pistës drejt pistës taksi C. Operatori i linjë ajrore parasheh në Manualin Operativ OM-B Vëll. 2, kapitulli 2.14.1 si në vijim:

Fotografia 19: Shpejtësia taksi gjatë daljes nga pista

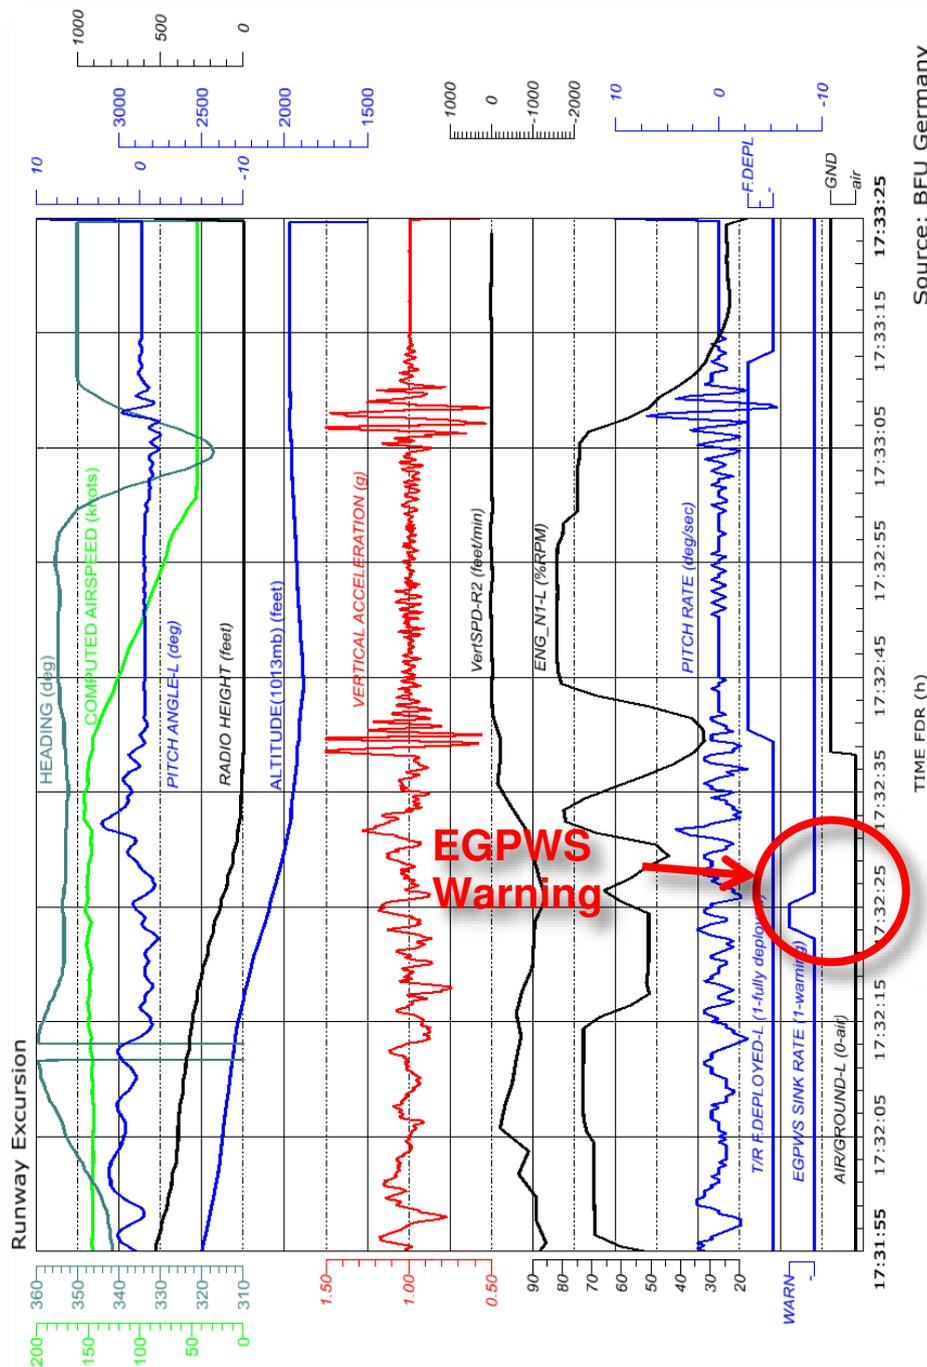
This image shows the approach phase where the EGPWS Sink Rate Warning was activated. The vertical speed and pitch attitude was thereafter significantly reduced.

Image 3: FDR parameters of the approach phase

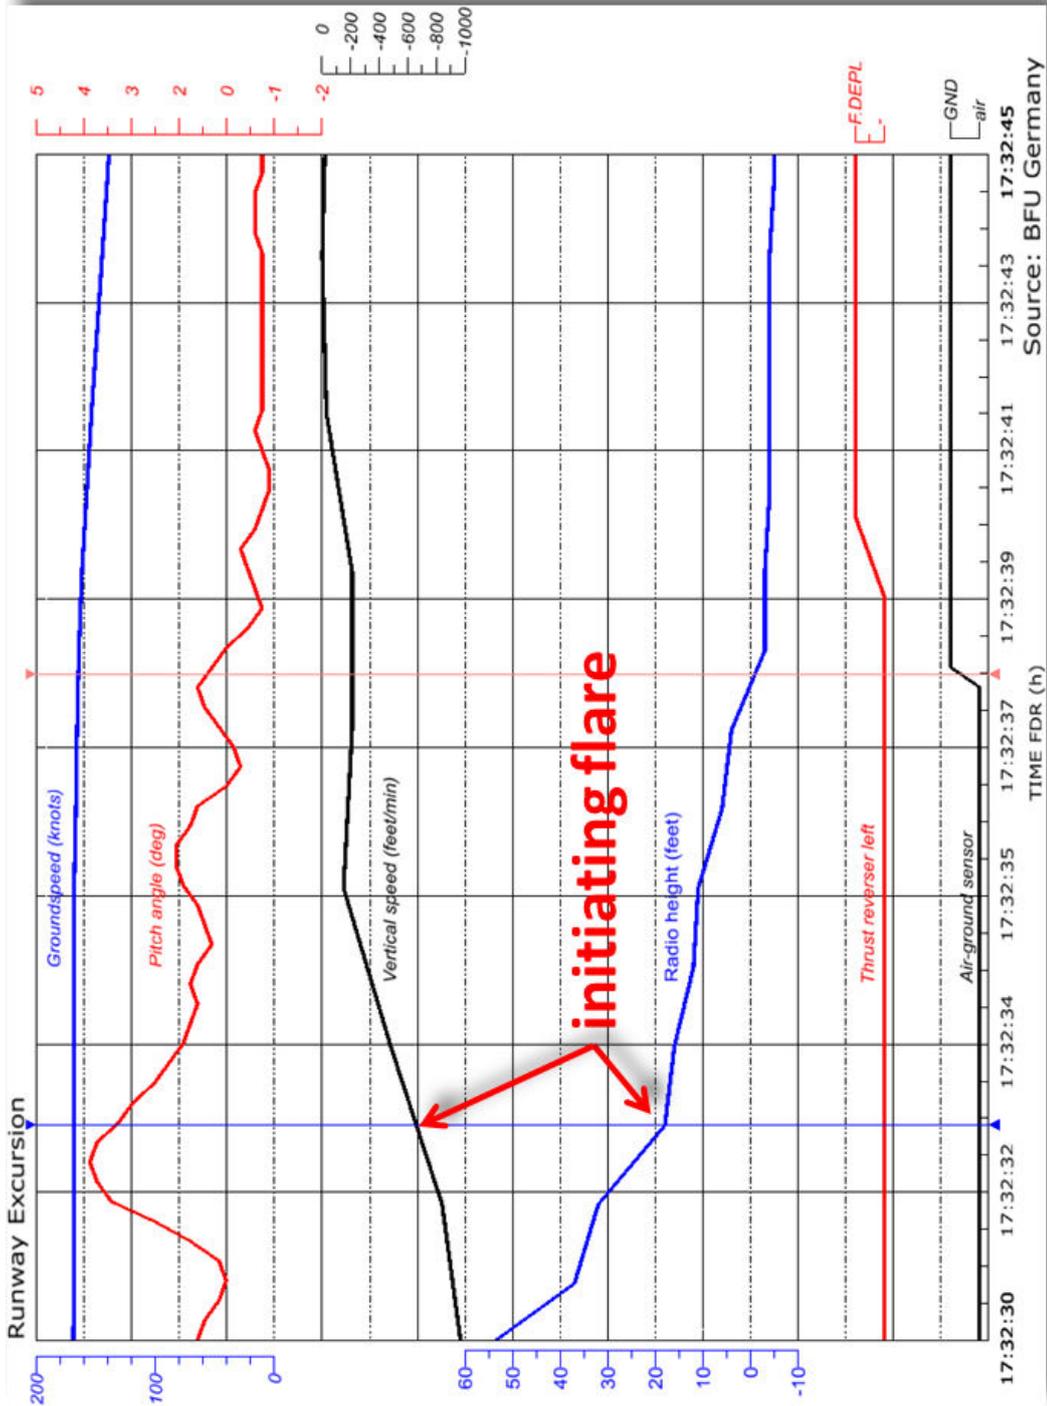
The Image shows the initiated landing flare. Parameters such as Radio Height, Vertical Speed and Pitch angle were analyzed the landing flare.

Image 6: FDR parameters of the landing flare

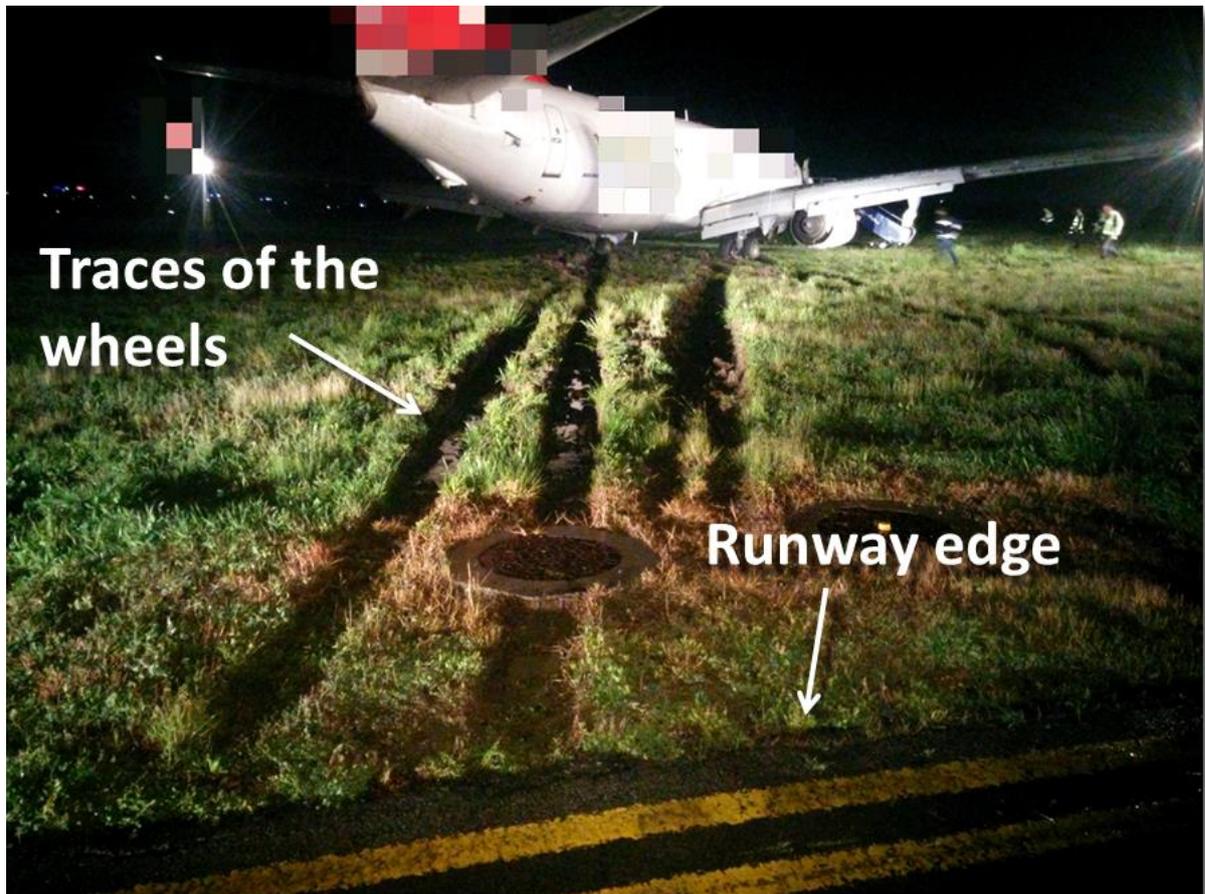
Image 7: Overview where the aircraft had veered off the runway

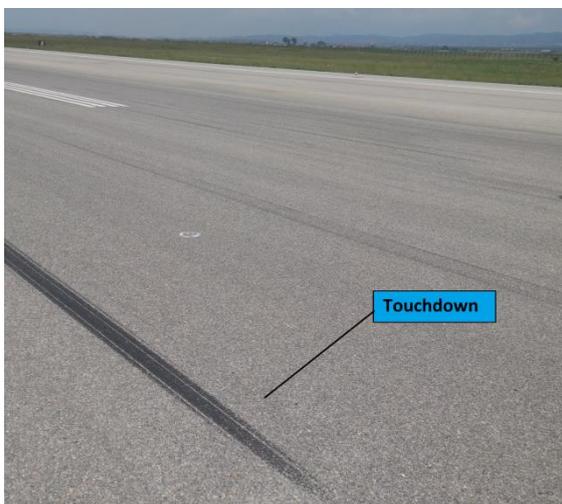
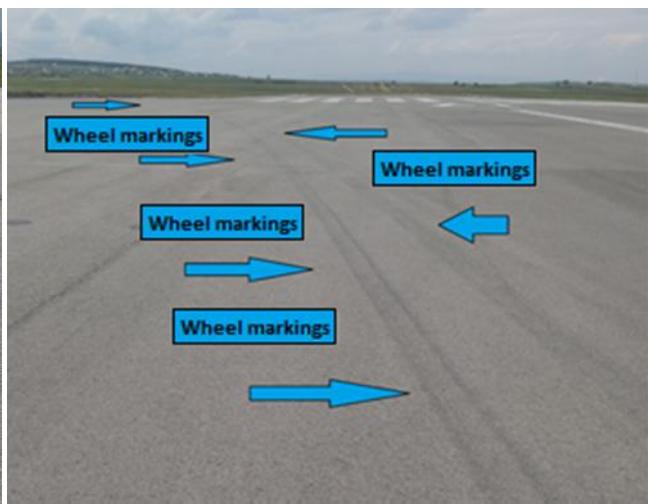
Approximately 1 030 m beyond the threshold of runway 35 wheel markings of the right main landing gear were found on the middle runway edge marking. Wheel markings were also found on taxiway C before the aircraft veered off.

Image 9 & 10: Wheel markings on the runway

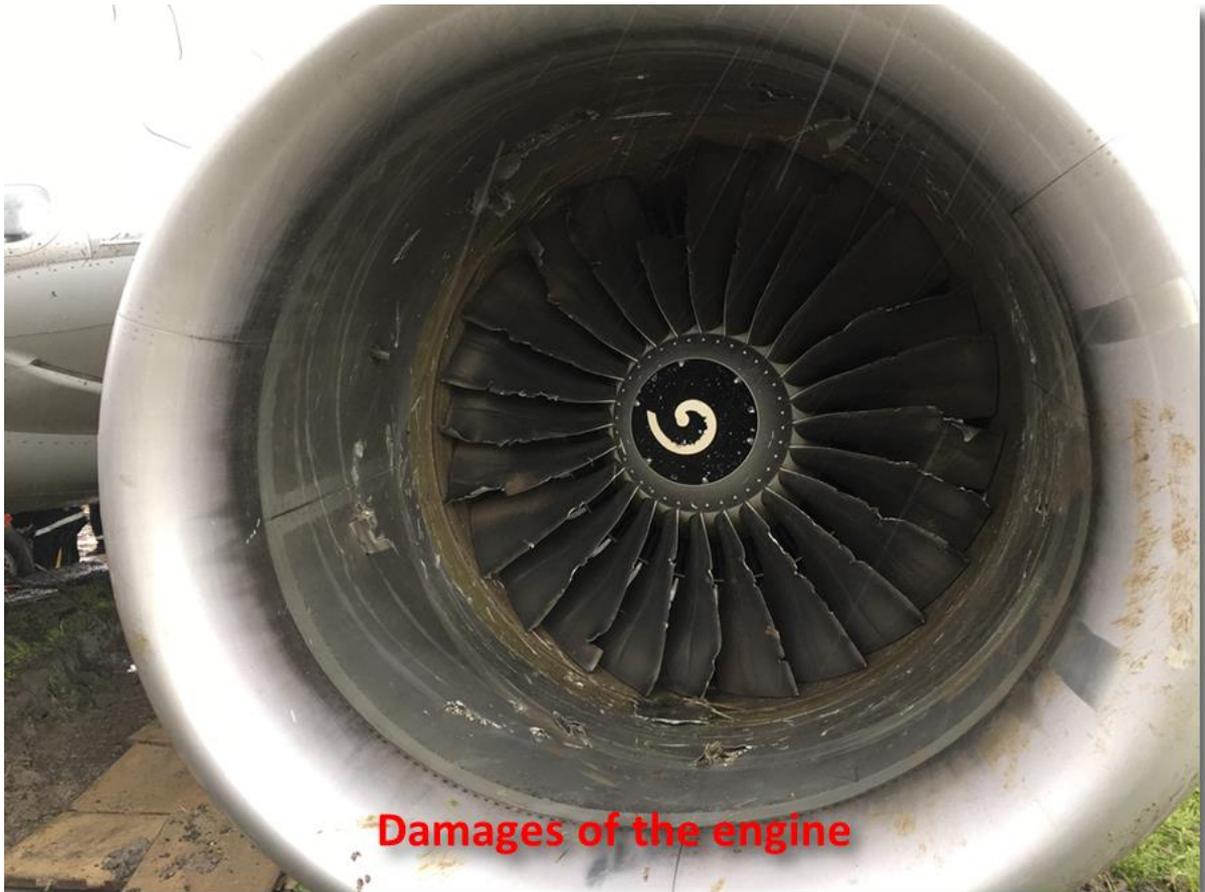
Image 12: Damages on engine no.1

The airplane's left engine was slightly damaged. Due to the runway excursion, the wheels sank into the mud and wet grass beside the taxiway. The left engine had ground contact and was damaged.

Engine No.1: damages at the Nacelles
 damages of the LH & RH Thrust Reverser
 damages of the LH & RH Fan Cowl and the inlet cowl
 damages of the Bleed Air Cooler

Because of the damage, the engine was replaced by the maintenance organization. According to further more work orders provided by the maintenance organization other parts were also replaced:

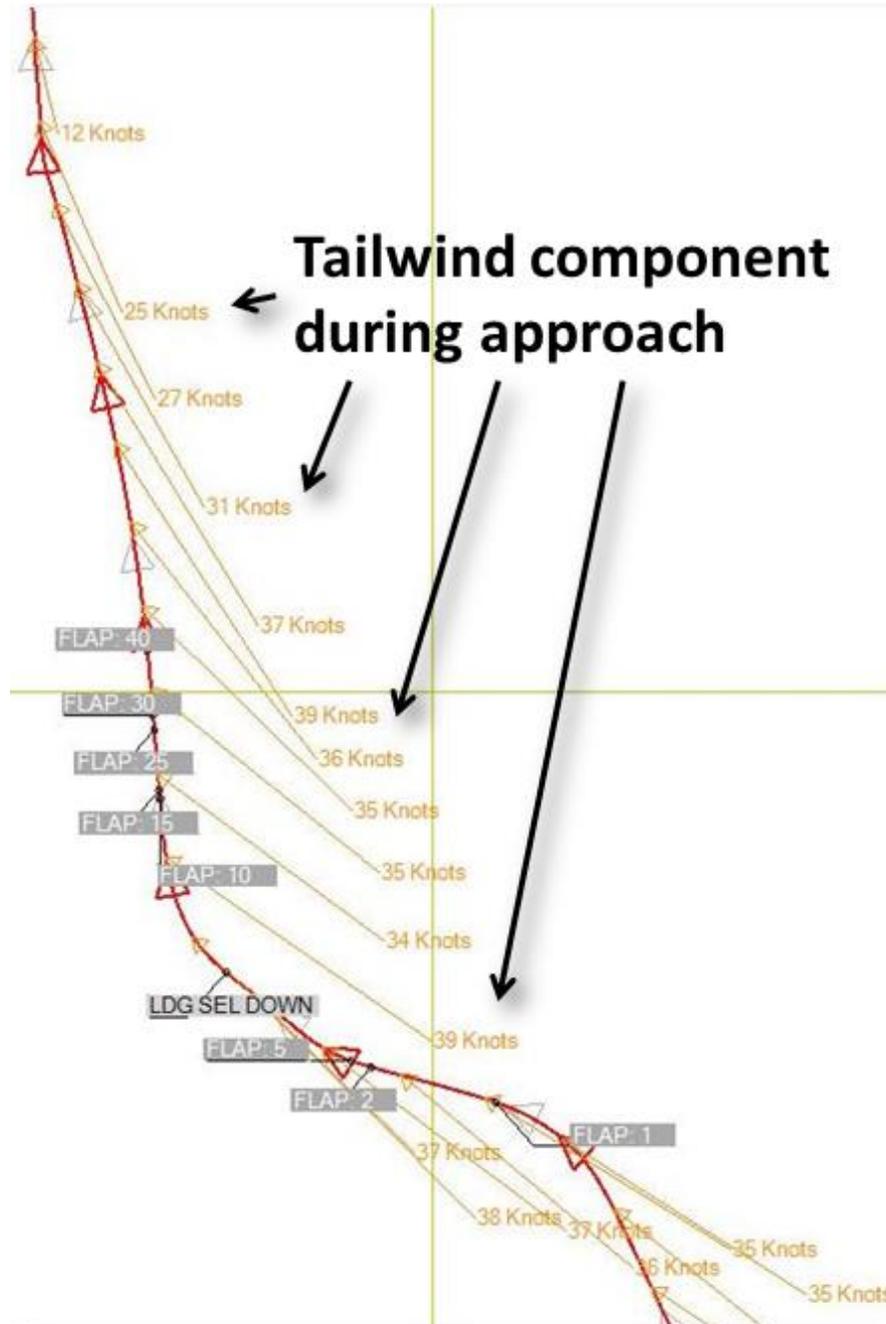
The airline operator provided a wind chart for the time of the approach. The starting point correlates with the time the Flaps were put in position 1 and ends at the time the aircraft touched down. The crew had planned a Flaps 40 landing. According to the chart a constant tailwind prevailed during the approach of the aircraft.

Image 16: Wind analysis during the approach

According to the Aircraft Flight Manual (AFM) and the Flight Crew Operating Manual (FCOM) maximum allowed tailwind component is 15 kt. The tailwind component the operator had calculated based on the wind conditions prevailing at the time of touchdown was approx. 13 kt.

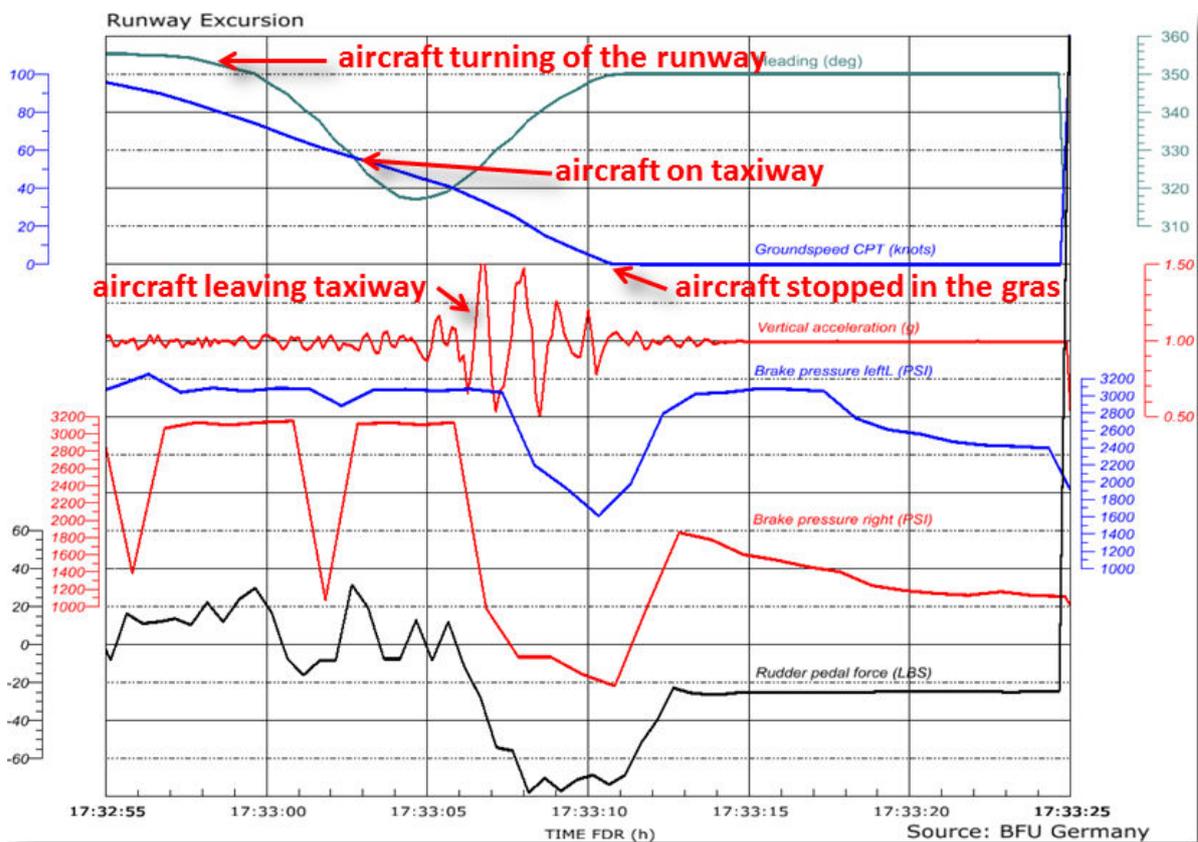
“The maximum taxi speeds during long and straight routes is 30 knots and for turns and at the apron, 10 Knots. (In wet conditions, turns must be made with maximum 5 knots).”

Image 19: Taxi speed during veering off runway

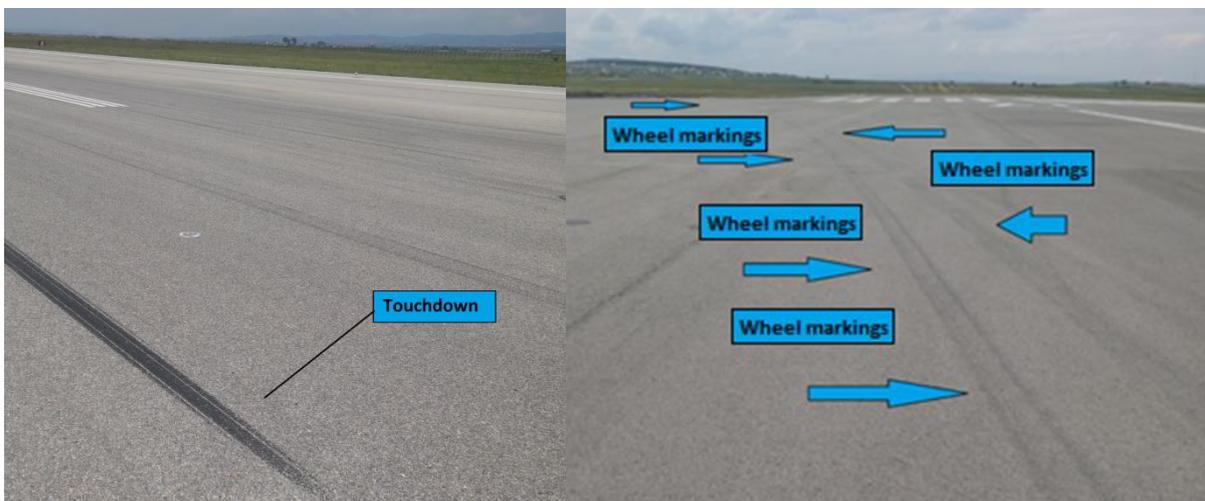
Približno 1 030 m van praga piste 35, tragovi točkova desnog glavnog stajnog trapa su pronađeni na sredini bočnih oznaka piste. Tragovi točkova su takođe pronađeni na rulnoj stazi C pre nego što je vazduhoplov promenio pravac.

Slika 9 i 10: Tragovi točkova na pisti

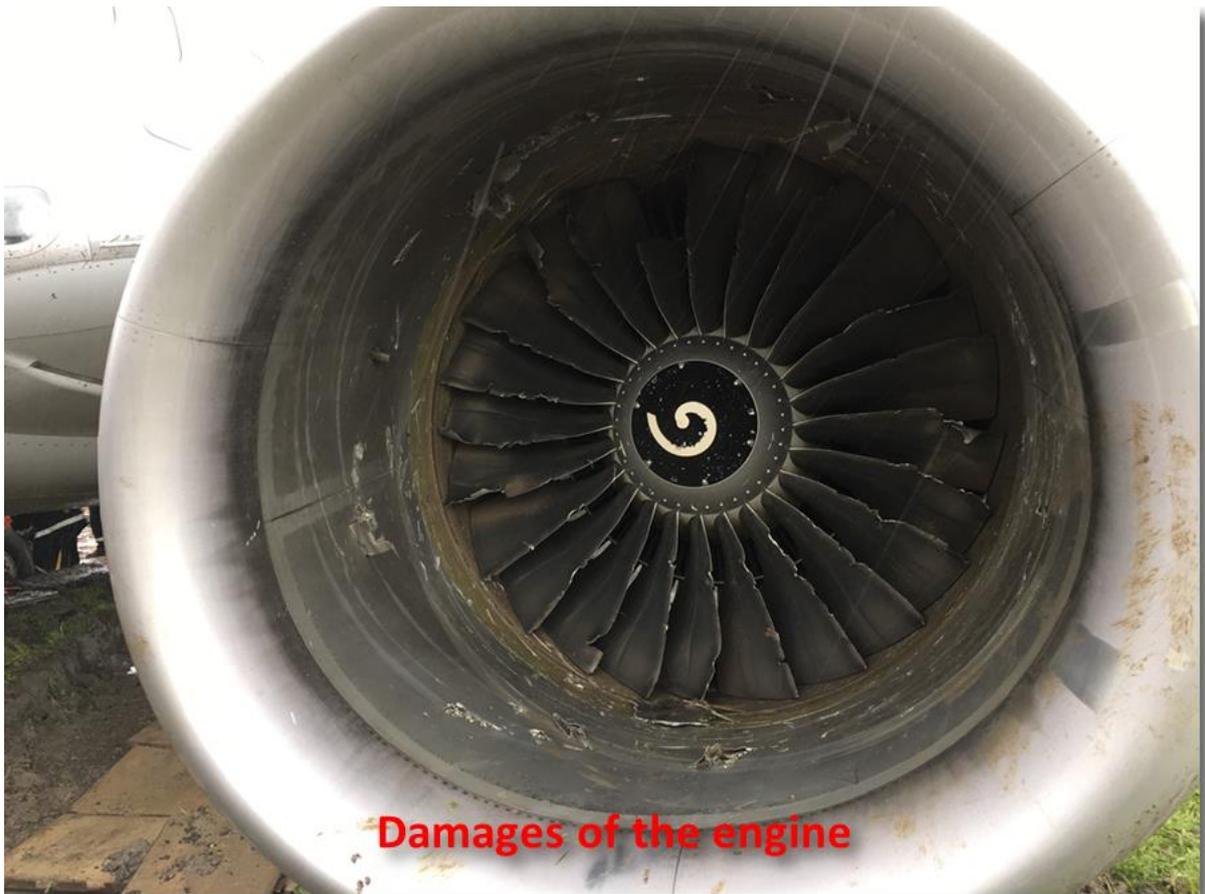
Slika 12: Oštećenja na motoru br. 1

Levi motor aviona je bio malo oštećen. Zbog izleta sa piste, točkovi su propali u blato i mokru travu pored rulne staze. Levi motor je imao kontakt sa zemljom i bio je oštećen.

Motor br.1: oštećenja na gondolama

oštećenja na levom i desnom povratniku potiska

oštećenja na levom i desnom ventilatoru i poklopcu dovoda

oštećenja na hladnjaku vazduha

Zbog oštećenja, motor je zamenjen od strane organizacije za održavanje.
