**Komisioni për Hetimin e Aksidenteve dhe Incidenteve Aeronautike/ Organi për  
Hetimin e Aksidenteve Hekurudhore  
Aeronautical Accidents and Incidents Investigation Commission/ Body in Charge  
of Railway Accident  
Vazduhoplovna Komisija za Istraživanje Nesreća i Incidenata/ Organ za Istragu  
Aksidenata**

**The final report on the railway accident of the passenger train no. 761 with the  
road vehicle at Dush crossing on 03.09.2018.**

**PRISHTINË, 2019**

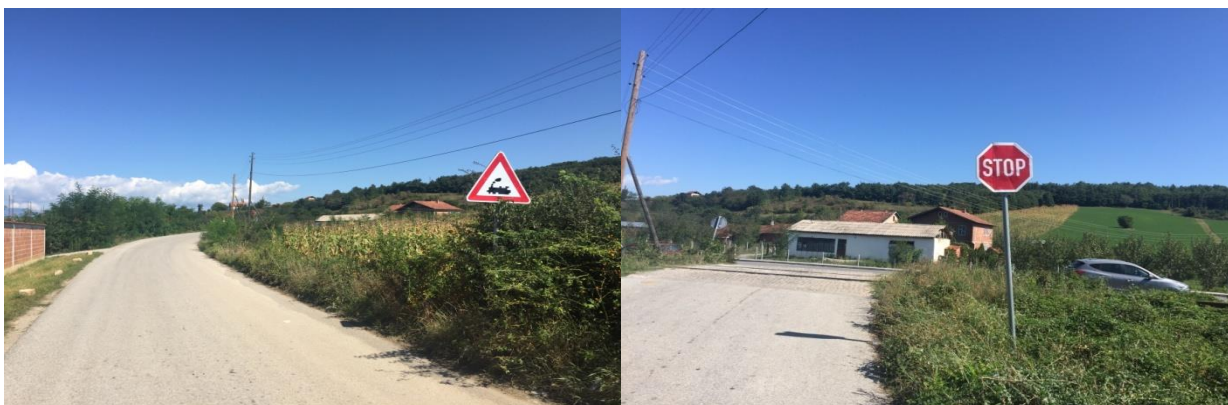
VH është i pajisur vetëm me sinjalizim vertikal dhe nuk ka ndriçim artificial. Nuk ka rrugë të veçantë për kalimin e këmbësorëve apo çiklistëve. Ky vendkalim i takon një niveli të thjeshtë të kontrollit, vetëm me shenjën “STOP”.

Figura 3. Sinjalizimi vertikal ne afërsi të VH ne fshatin Dush K.K.Kline (Burimi ARH)

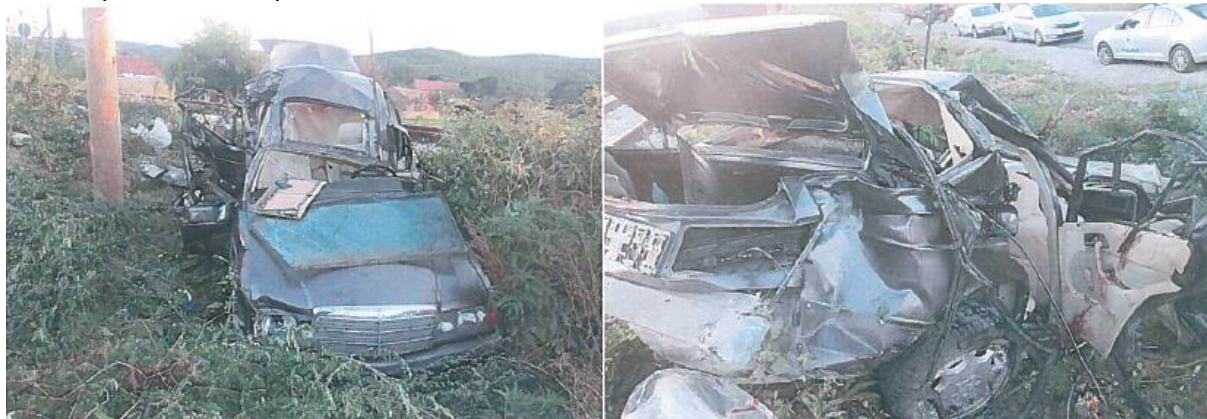
Në infrastrukturën hekurudhore, në lokomotivë dhe mjetet lëvizëse nuk ka pasur dëmtime. Vetura personale ka pësuar dëmtime të mëdha.

Foto. 4 Automjeti i aksidentur (burimi PK/NJ RTP)

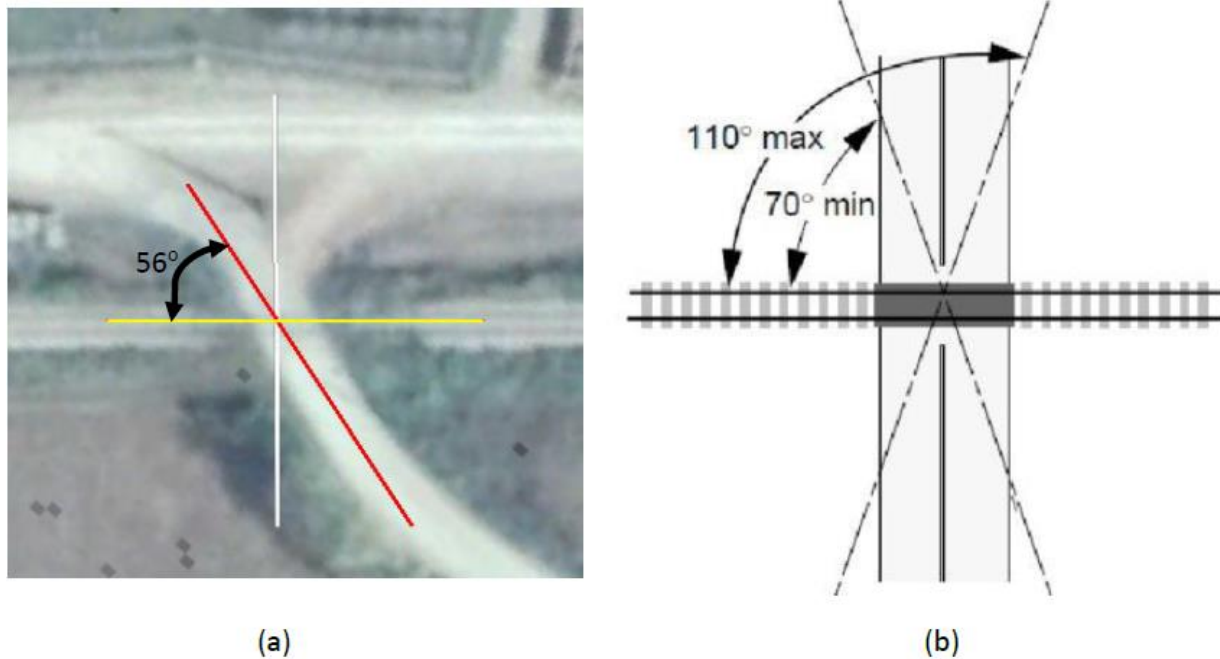
Rruga nga drejtimi Gjurgjevik – Dush tangjentohet me hekurudhën nën këndin  $56^{\circ}$ , ndërsa nga ana tjetër pjerrtësia është edhe më e madhe. Në bazë të parametrave të përcaktuara preferohet që pjerrtësia të mos kalojë nën  $70^{\circ}$ .

Fig. 9 VH-Dush (a) gjendja ekzistuese, (b) limitet e preferuara (Burimi TEG)

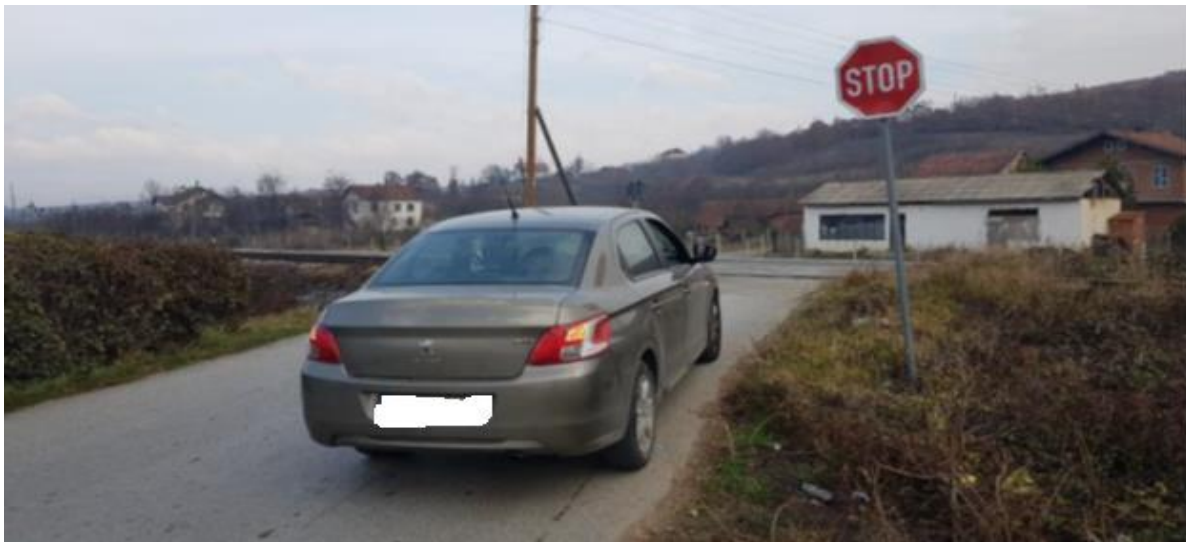
Për të pasur dukshmëri gjatë ndaljes, para kalimit mbi binarë hekurudhor duhet që automjeti të ketë një distancë prej vetëm 2m, me hekurudhën, distancë e cila e kalon shenjën “STOP” dhe krijon rrezikshmëri të madhe gjatë kalimit të trenit. Minimumi i vendosjes së zonës së ndaljes “STOP” para hekurudhës duhet të jetë 5m.

Fig. 11 Pozicioni i ndaljes së automjetit para VH dhe shenjes „Stop”(Burimi TEG).

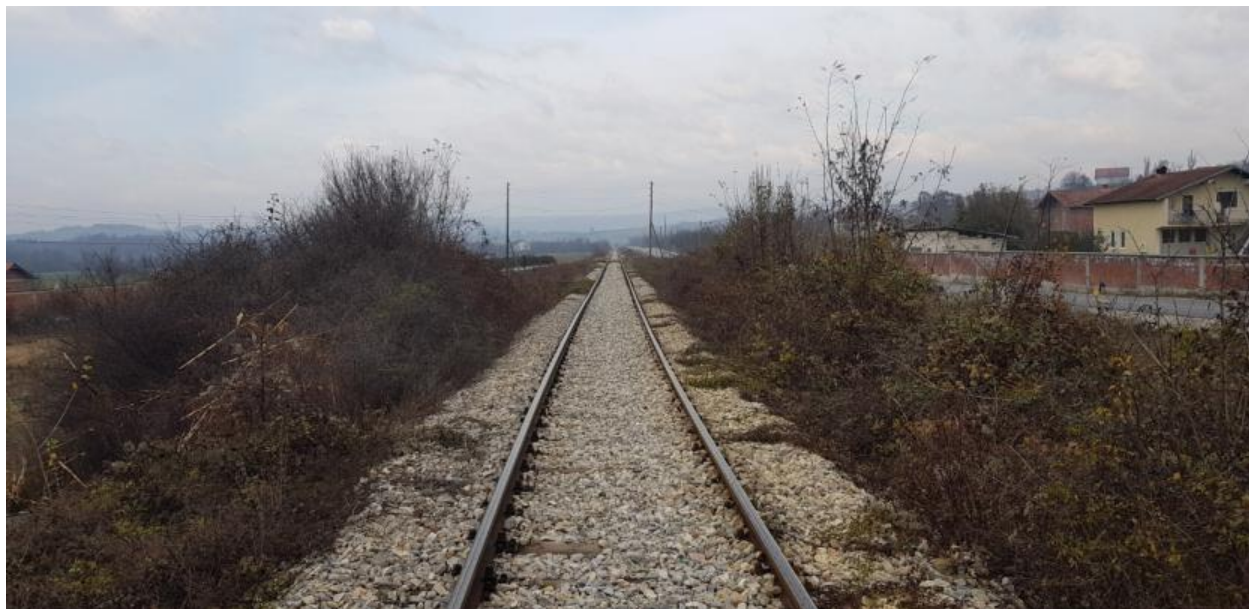
Duke analizuar fushën e dukshmërisë së ngasësit të trenit, mund të konstatojmë se gjatë lëvizjes së trenit në drejtimin Prishtinë – Pejë ngasësi i trenit deri në një distancë prej afër 70 m nga vendkalimi hekurudhë – rrugë, nuk ka dukshmëri të mjaftueshme për shkak të shkurreve që gjenden në të dy anët e hekurudhës.

Fig.14. Dukshmëria e makinistit gjatë afrimit në VH, drejtimi Prishtinë – Pejë (BurimiTEG).

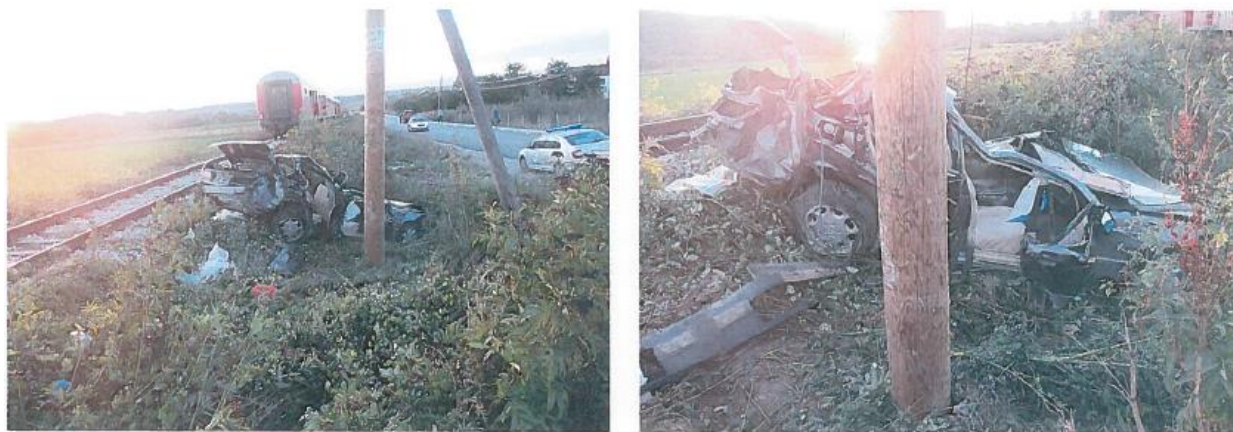
Pas goditjes nga lokomotiva, automjeti është përplasur në shtyllën elektrike, e cila ndodhej në afërsi të vendkalimit.

Fig.15 Pozita e automjetit pas goditjes në shtyllën elektrike (Burimi PK/NJTRP)

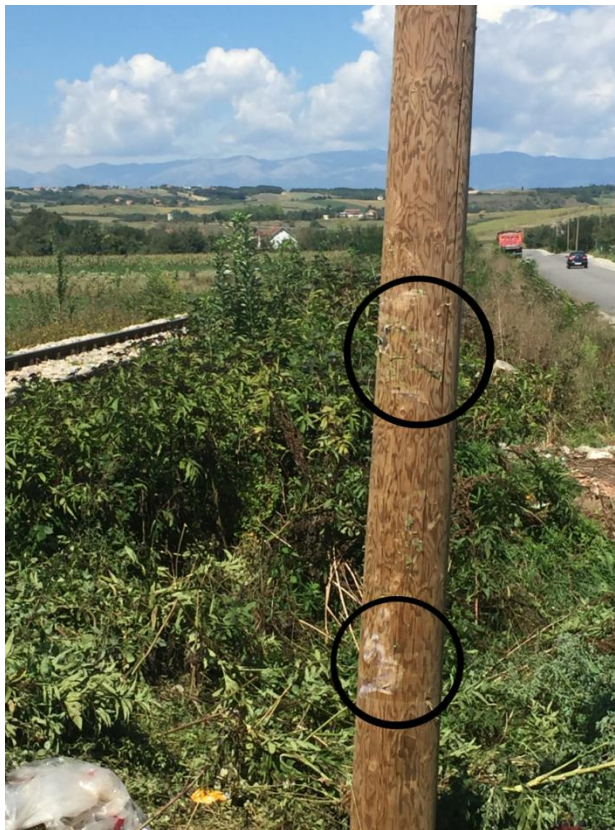
Fig.16. Pikat goditëse të automjetit në shtyllën elektrike (Burimi ARH).

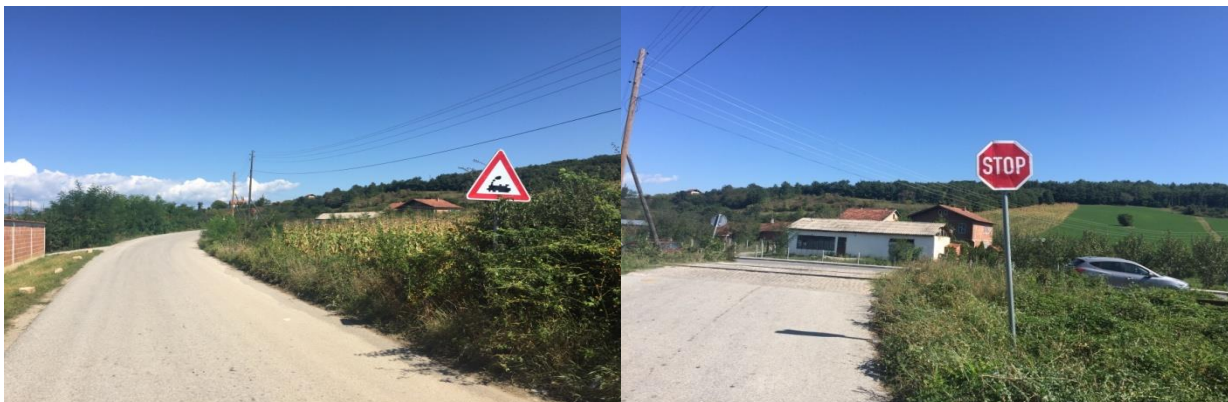
The RC is only equipped with vertical signalling and has no artificial lighting. There are no special routes for pedestrians or cyclists. This crossing belongs to a simple control level, only with the sign "STOP".

Figure 3. Vertical signalling in the vicinity of RC in the village of Dush, Kline M.A. (Source RRA)

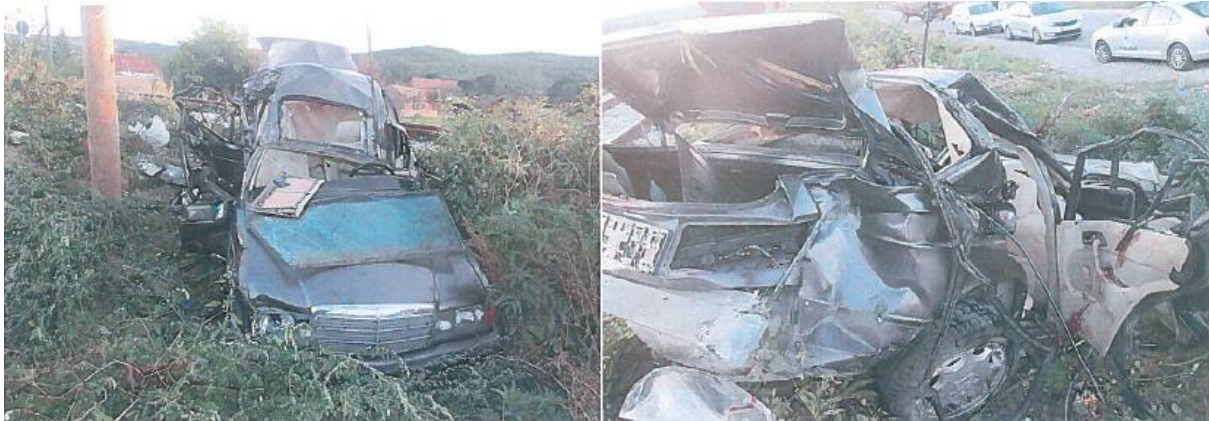
There were no damages to the railway infrastructure, locomotive and rolling stock. The personal vehicle suffered major damages.

Photo. 4 The struck vehicle (source KP/PRTU)

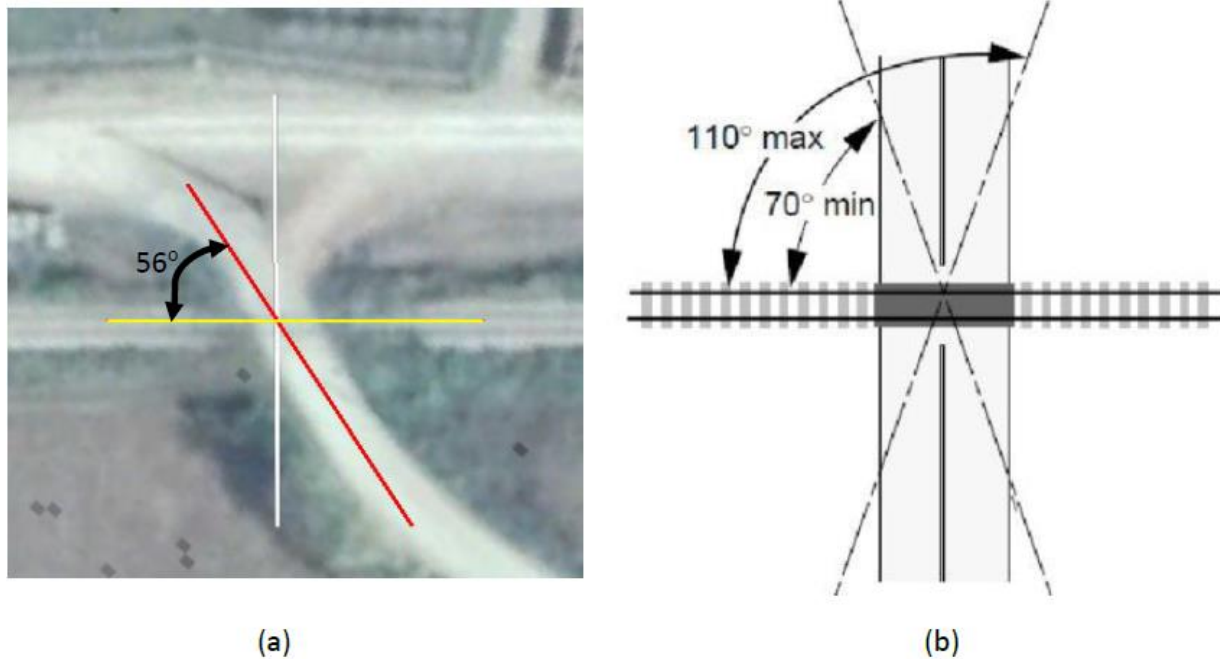
The road from the direction Gjurgjevik - Dush is tangent to the railway under the angle of  $56^{\circ}$ , while on the other side, the slope is even bigger. Based on the defined parameters it is preferable that the slope does not exceed  $70^{\circ}$ .

Fig. 9 RC-Dush (a) existing state, (b) preferred limits (Source: TEG)

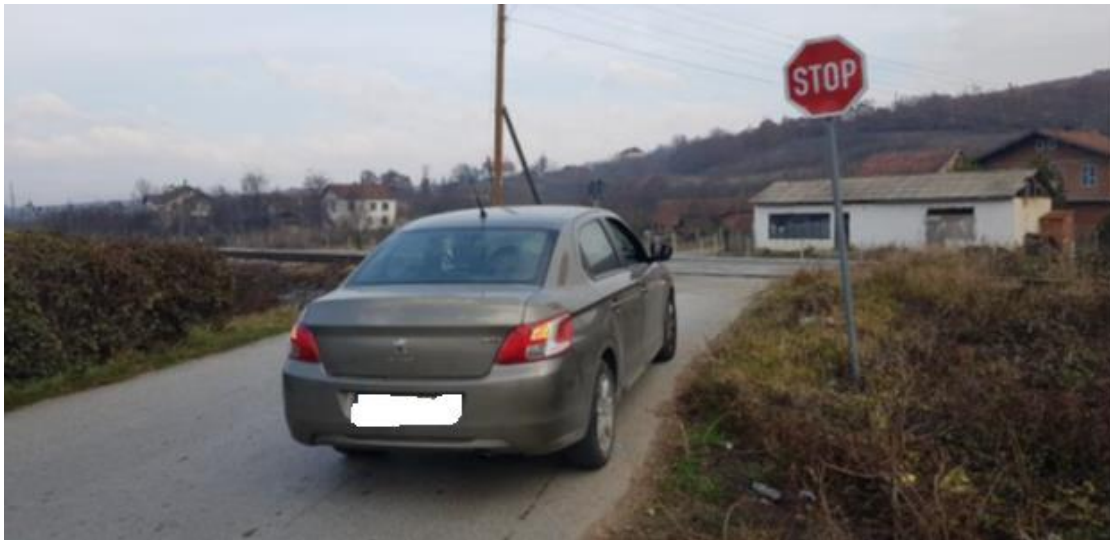
In order to have visibility when stopping, before passing over the railway tracks, the vehicle should be in a distance of only 2m with the railway, which goes beyond the "STOP" sign and creates high risk during the passage of the train. The "STOP" sign (stopping area) should be placed at least 5m before the railway.

Fig. 11 Position of vehicle stopping before the RC and the "STOP" sign (Source: TEG).

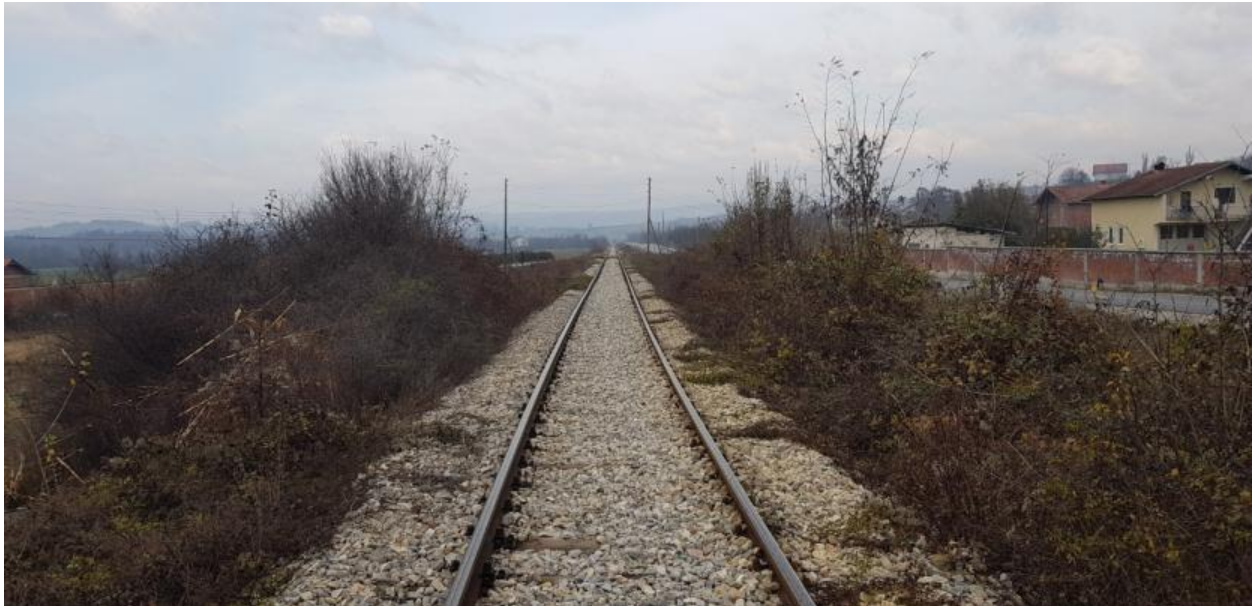
By analysing the field of visibility of the train driver, we can state that during train movement in the Prishtina - Peja direction, the train driver does not have enough visibility up to a distance of 70m from the railway crossing due to the shrubs located on both sides of the railway.

Picture 14.. Visibility of the machinist while approaching the road - railway crossing, Prishtina - Peja direction (Source: TEG).

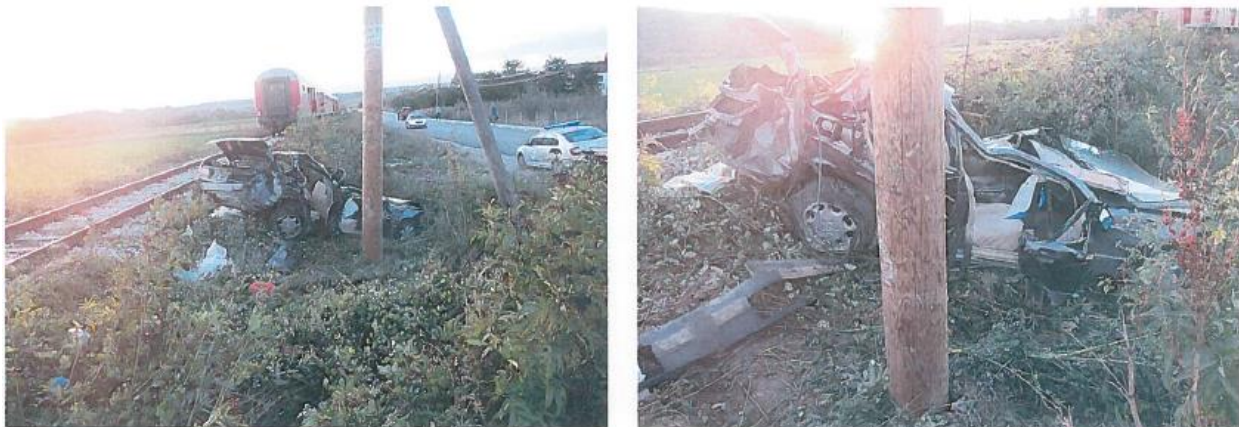
- Although the electric pole, located near the crossing, was not a cause of the accident, all participants of this occurrence stated that this electric pole had an impact on increasing the injury level of vehicle passengers.

After being struck by the locomotive, the vehicle crashed into the electric pole, located near the crossing.

Fig.15 Position of the vehicle after the impact with the electric pole (Source: KP/PRTU)

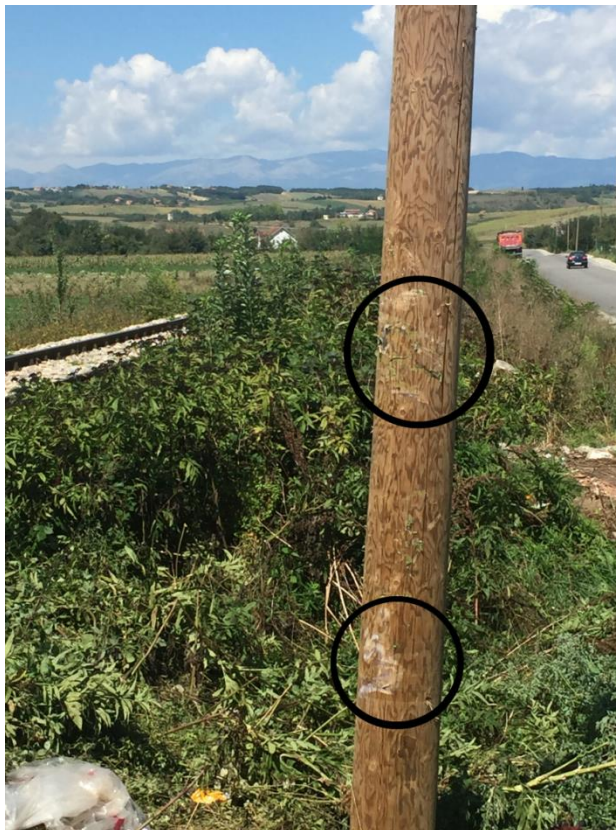
Fig. 16. The spots on the electric pole left by the vehicle after the impact (Source: RRA).

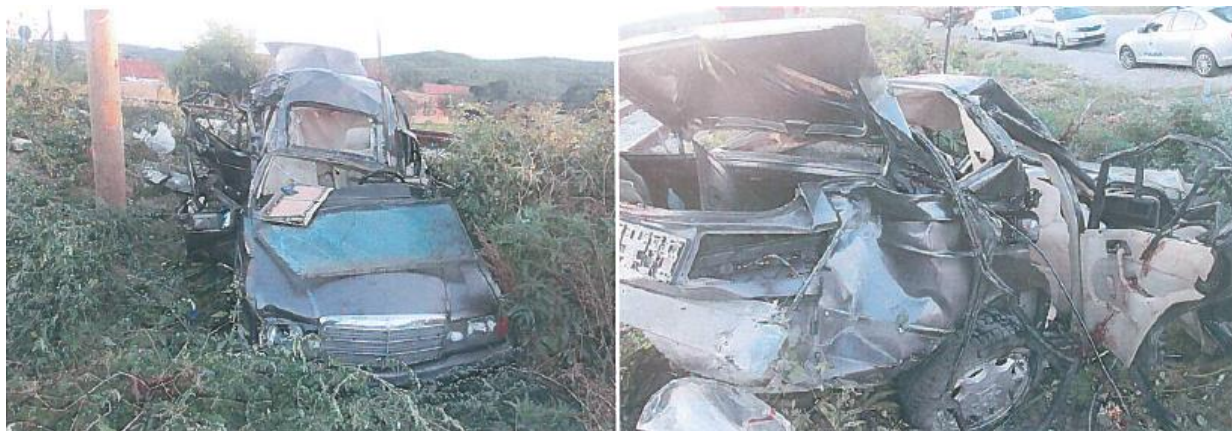
Na železničkoj infrastrukturi, na lokomotivi i pokretnim sredstvima nije bilo štete. Lični automobil je pretrpeo velike štete.

Slika 4 Vozilo koje je bilo učesnik nesreće (Izvor PK/JRSP)

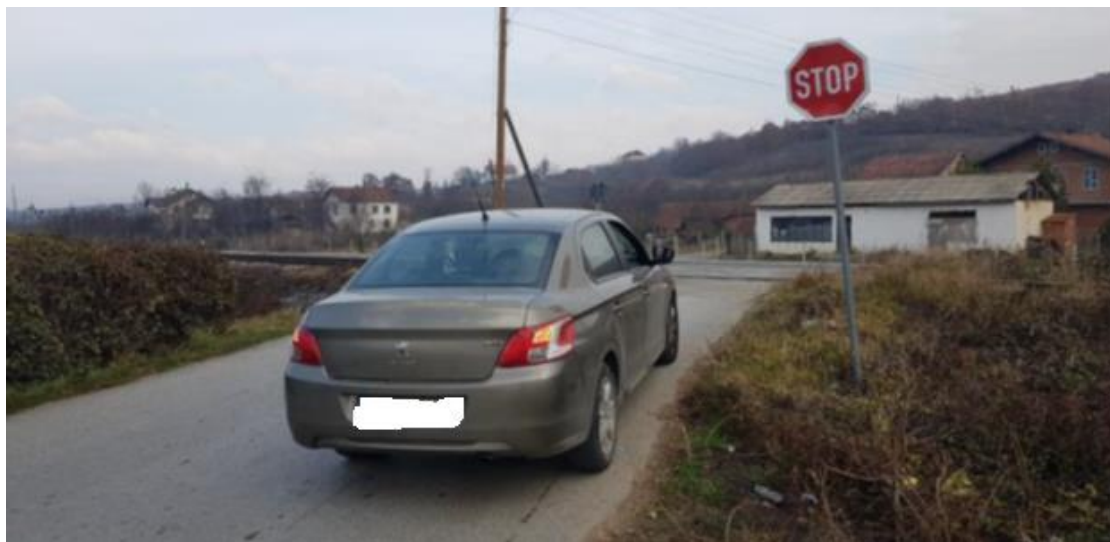
Da bi bilo vidljivo tokom zaustavljanja, pre prelaska železničke pruge, vozilo mora biti udaljeno samo 2m, sa železničkom prugom, udaljenost koja prelazi znak "STOP" i stvara veliku opasnost za vreme prolaza voza. Minimalna postavka zaustavne zone "STOP" ispred železničke pruge treba da bude 5m.

Slika 11. Pozicija zaustavljanja vozila ispred ŽP i znaka „Stop”(Izvor TEG).

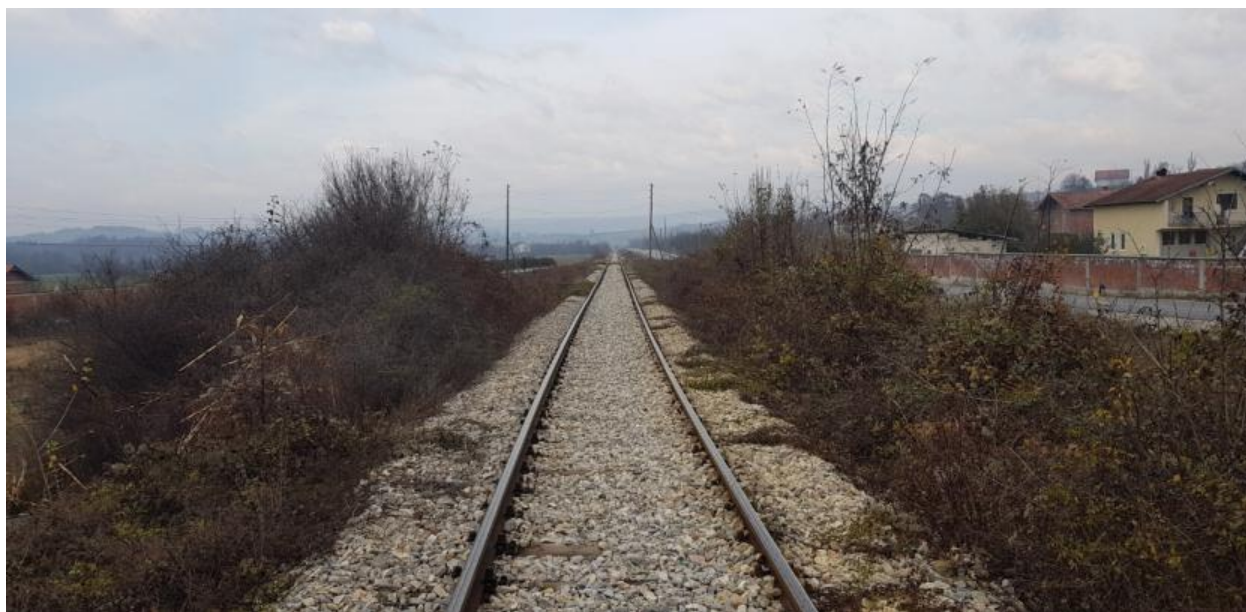
Analizirajući oblast vidljivosti vozača voza, možemo zaključiti da u toku kretanja voza u pravcu Priština - Peć vozač voza do udaljenosti od oko 70 m od prelaza železničke pruge - put, nema dovoljno vidljivosti zbog grmlja koje se nalaze sa obe strane železničke pruge.

Slika 14. Vidljivost vozača pri približavanju prelazu put – železnička pruga, pravac Priština – Peć (Izvor TEG).

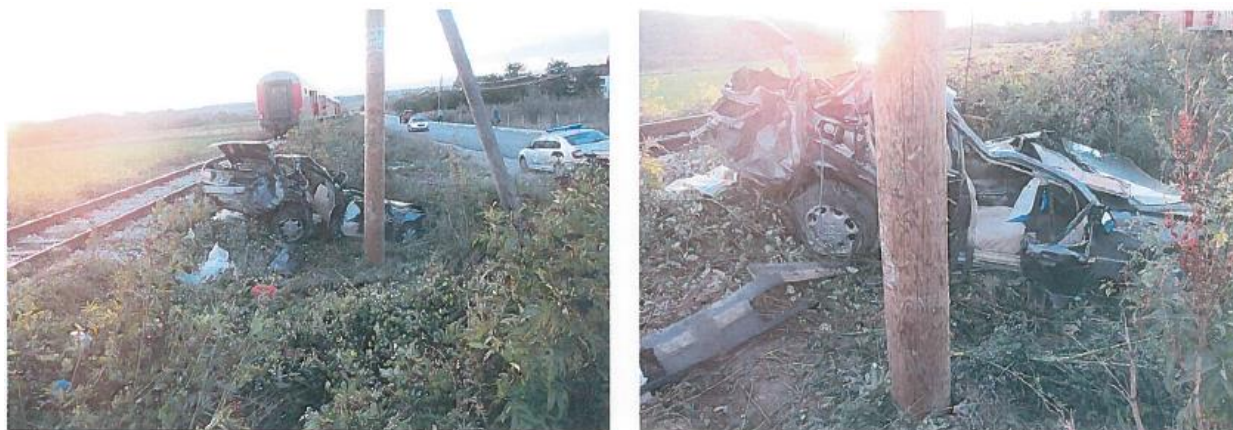
Nakon udara od lokomotive, vozilo se sudarilo u električni stup, koji je bio blizu prelaza.

Slika 15. Pozicija vozila nakon sudara u električnom stupu (Izvor PK/NJTRP)

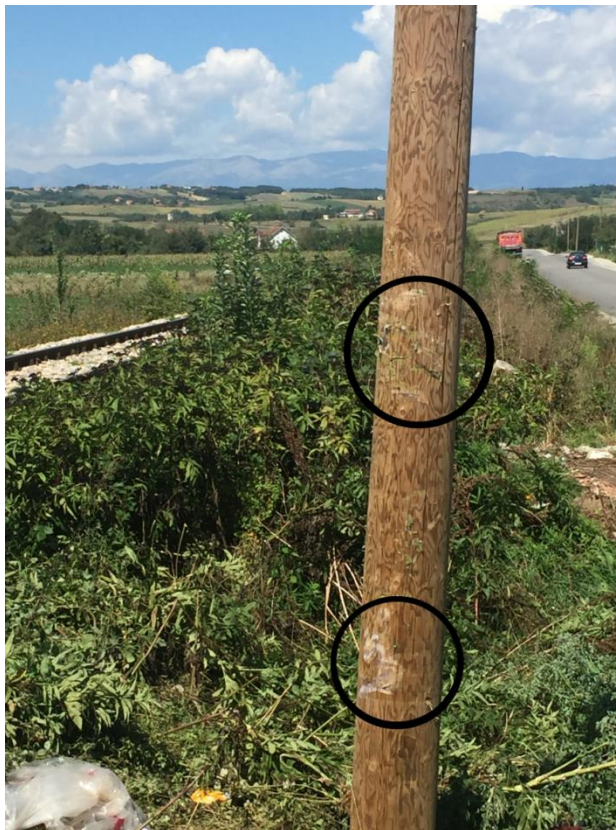
Slika 16. Tačke sudara vozila u električnom stubu (Izvor ARH).
