Raport mbi Incidentin Serioz të avionit Boeing B737-800, TC-JFY në
Aeroportin Ndërkombëtar të Prishtinës "Adem Jashari", më 2 maj
2016

Report on Serious Incident of aircraft Boeing B737-800, TC-JFY at
the International Airport of Pristina "Adem Jashari", on 2 May 2016

Raporti i Hetimit nr.:	ZKM KHAIA 001 / R
Lloji i ndodhisë:	Incident serioz
Data:	2 maj 2016
Lokacioni:	Aeroporti Ndërkombëtar i Prishtinës “Adem Jashari”
Aeroplani:	Me krahë të fiksuar
Prodhuesi / Modeli:	Kompania Boeing / B737 - 800
Regjistrimi:	TC-JFY
Persona të lënduar:	Nuk ka
Dëmi:	Dëmtimi i lehtë i aeroplanit
Dëme të tjera:	Nuk ka

Investigation Report no:	ZKM KHAIA 001 / R
Type of Occurrence:	Serious Incident
Date:	2 May 2016
Location:	Pristina International Airport Adem Jashari
Aircraft:	Fixed Wing
Manufacturer / Model:	The Boeing Company/B737 - 800
Registration:	TC-JFY
Injuries to Persons:	No injuries
Damage:	Minor damage to Aircraft
Other Damage:	None

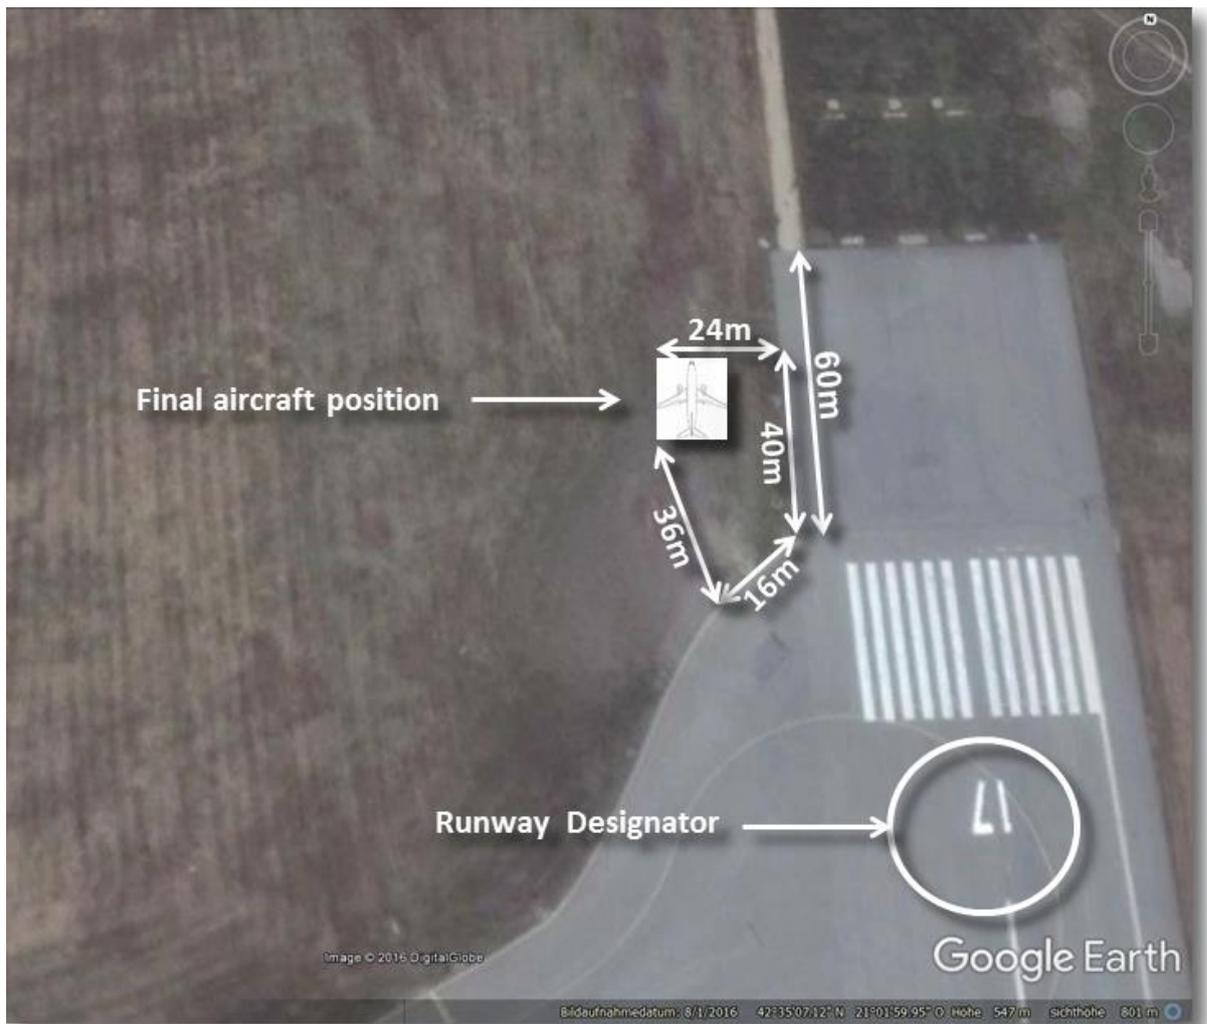
Fotografia 11: Skica e pozicionit përfundimtar të avionit

Aeroplani u shmang majtas pistës ndërmjet fundit të pistës dhe pistës taksi C dhe u ndal plotësisht në barin anash rreth 36 m në të majtë të pistës.

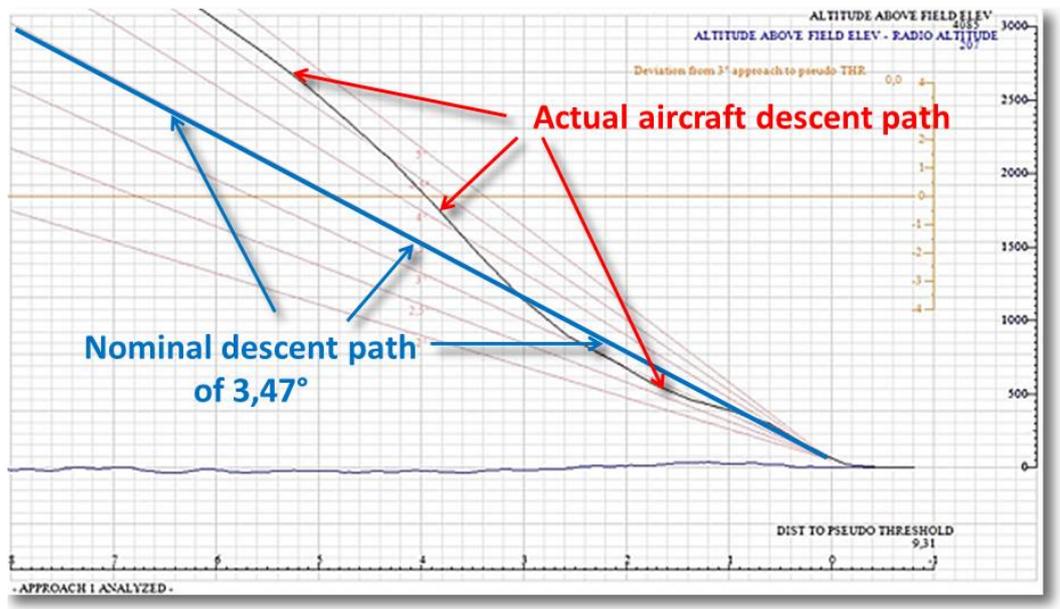
Fotografia 15: Shtegu i afrimit në pistën 35

Ky grafik paraqet shtegun aktual të fluturimit të fluturuar sipas shtegut të fluturimit 3.47° të caktuar për afrim në pistën 35 VOR / DME P.

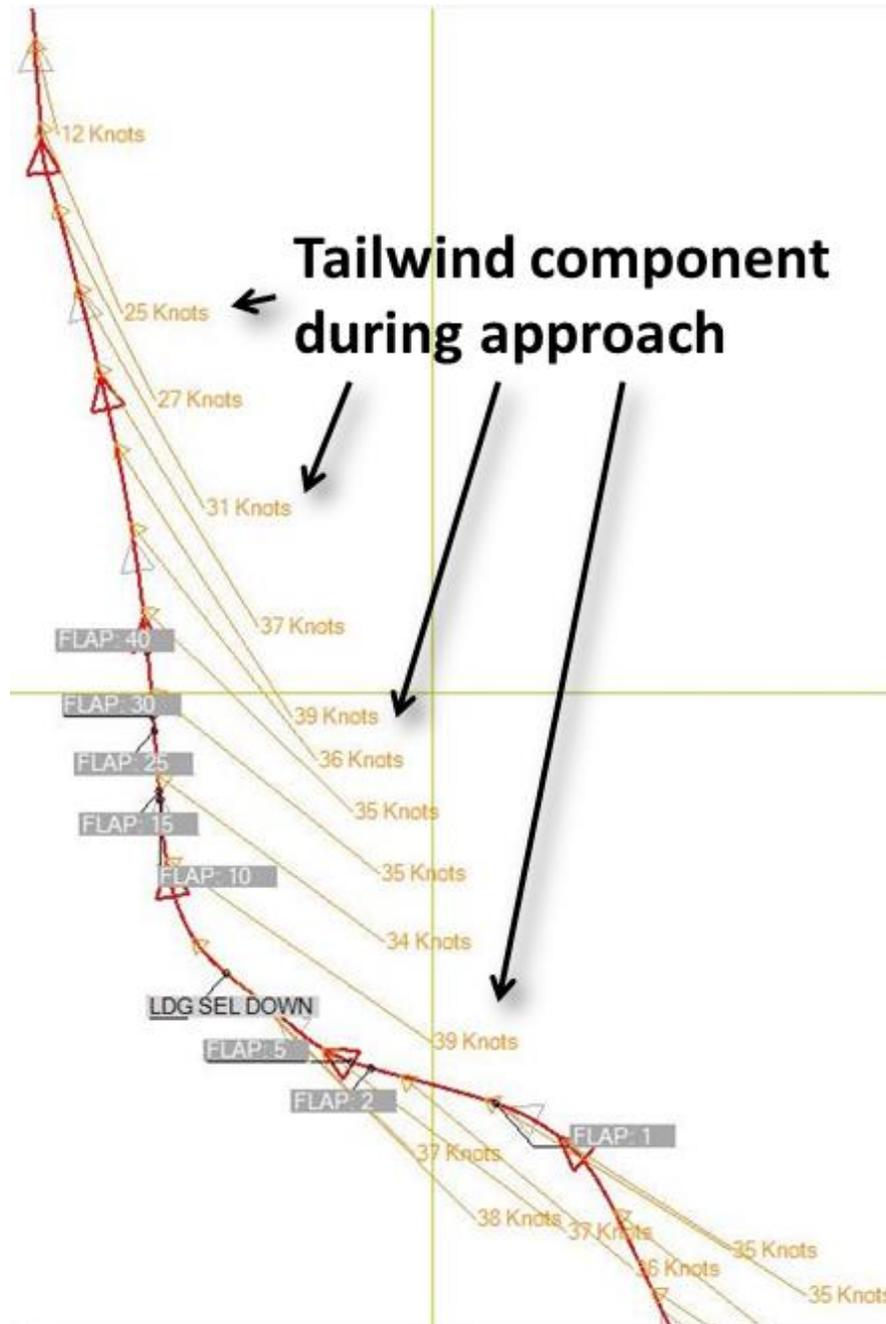
Fotografia 16: Analiza e erës gjatë afrimit

Operatori i linjës ajrore ofroi diagramin e erës për kohën e afrimit. Pika fillestare përputhet me kohën kur pajisjet ngritëse të krahëve (*flaps*) u vendosën në pozicionin 1 dhe përfundon në kohën kur aeroplani preku tokën. Ekuipazhi kishte planifikuar aterrim me pajisje ngritëse të krahëve (*flaps*) 40. Sipas diagramit, gjatë afrimit të avionit kishte erë konstante në drejtim të fluturimit.

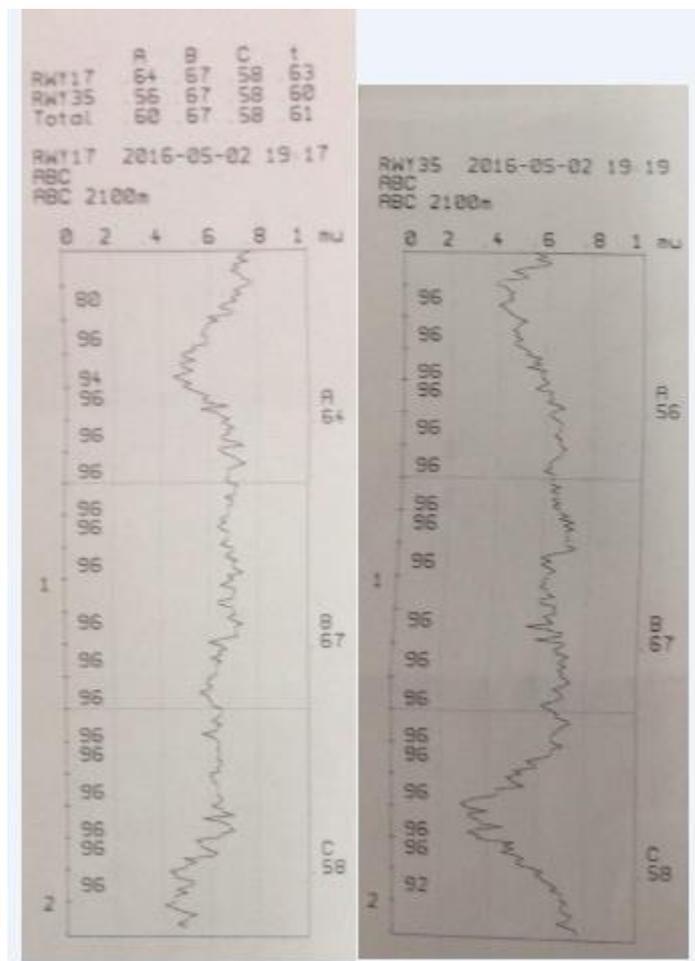
Fotografia 17: Matja e veprimit të frenimit (ora duhet të jetë 20:17 sepse ata nuk e kanë përmirësuar orën)

Sipas Aeroportit Ndërkombëtar të Prishtinës, matja e veprimit të frenimit nuk bëhet gjatë sezonës së verës dhe gjatë reshjeve të shiut. Veprimi i frenimit kërkohet vetëm gjatë sezonës së dimrit dhe gjatë reshjeve të borës. Në bazë të këtyre të dhënave, nuk është bërë matja e veprimit të frenimit para aterimit. Rreth 44 minuta pas daljes nga pista është bërë matja e veprimit të frenimit dhe veprimi i frenimit ka qenë i mirë.

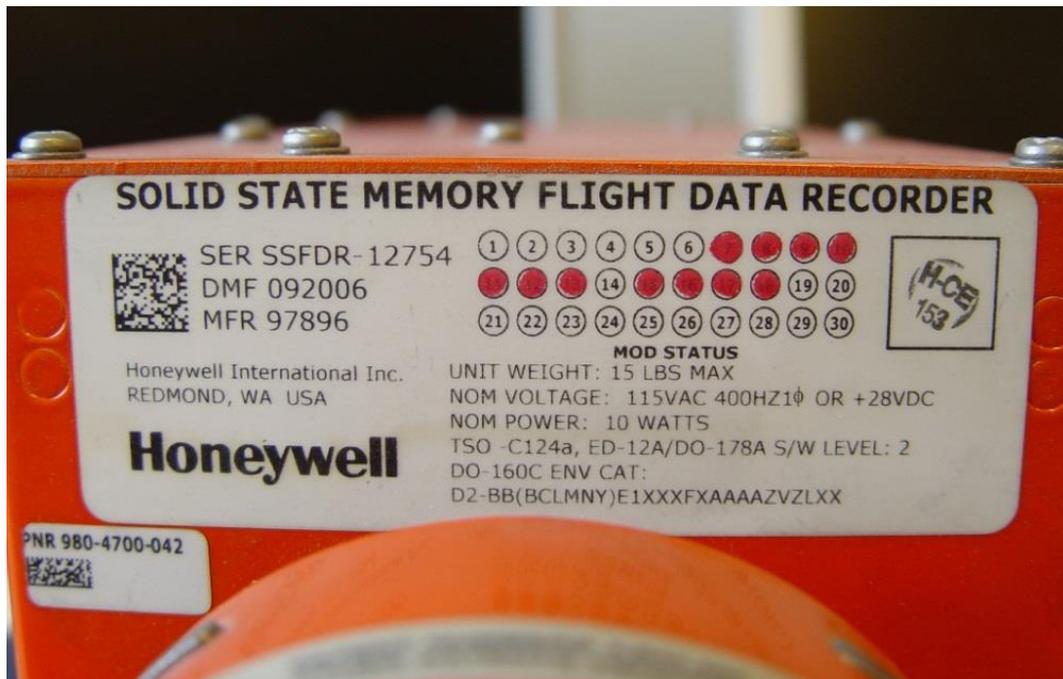
Image 1: Flight Data Recorder

The recorder had no visible damage. The stored data were read out and evaluated with Insight Analysis software. On the recorder there were 26 h of flight data found including the incident occurrence.

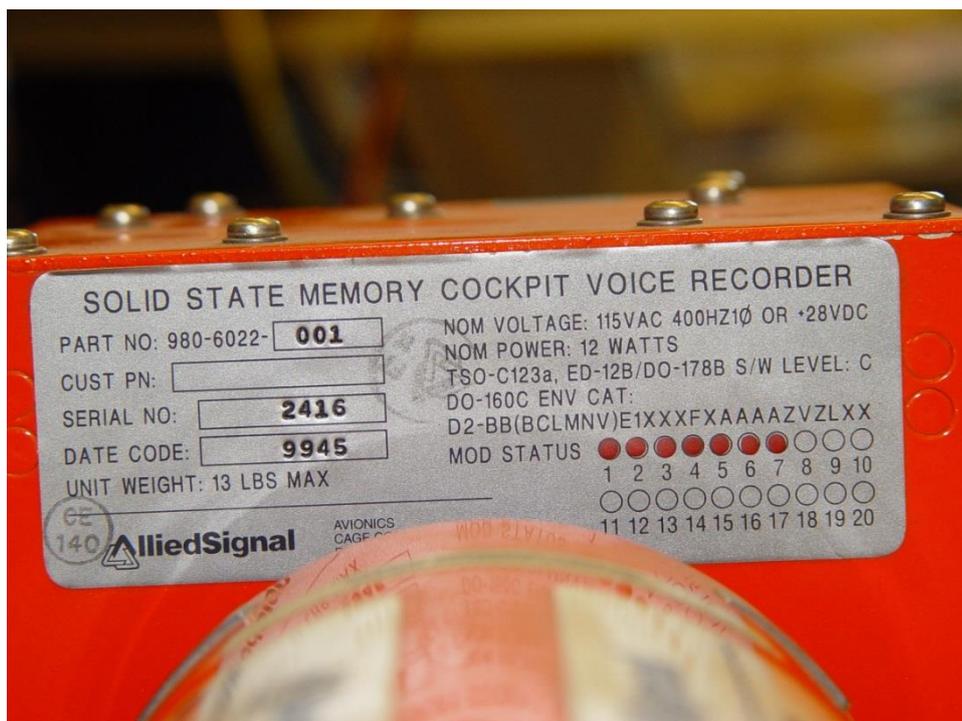
Image 2: Cockpit Voice Recorder

The recorder had no visible damage. The stored data were read out and stored at the BFU/Germany.

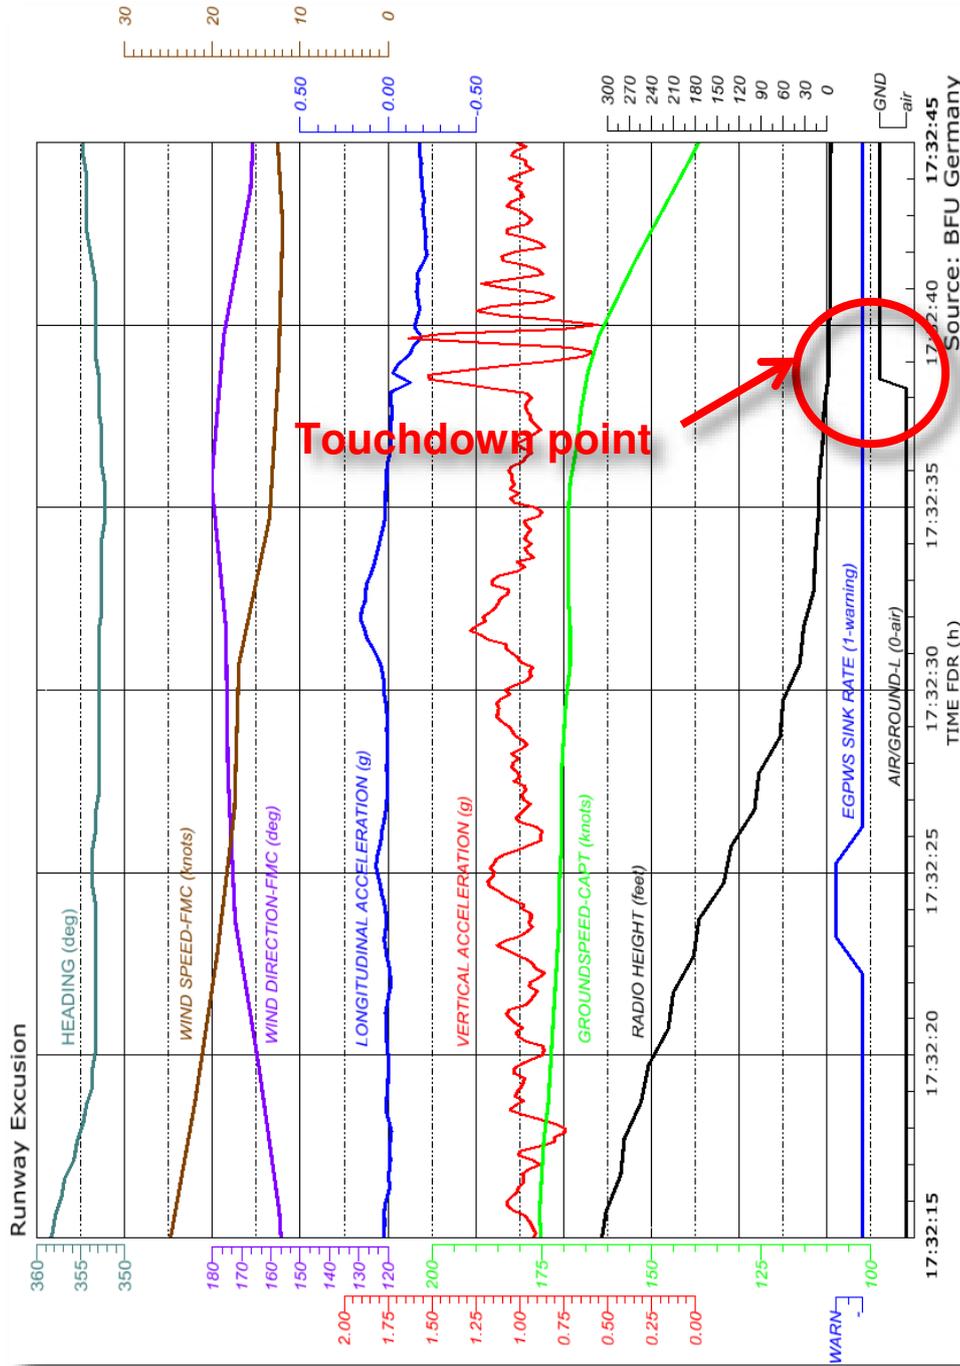
Image 4: FDR parameters of the approach phase

This image depicts the touchdown phase with the wind information.

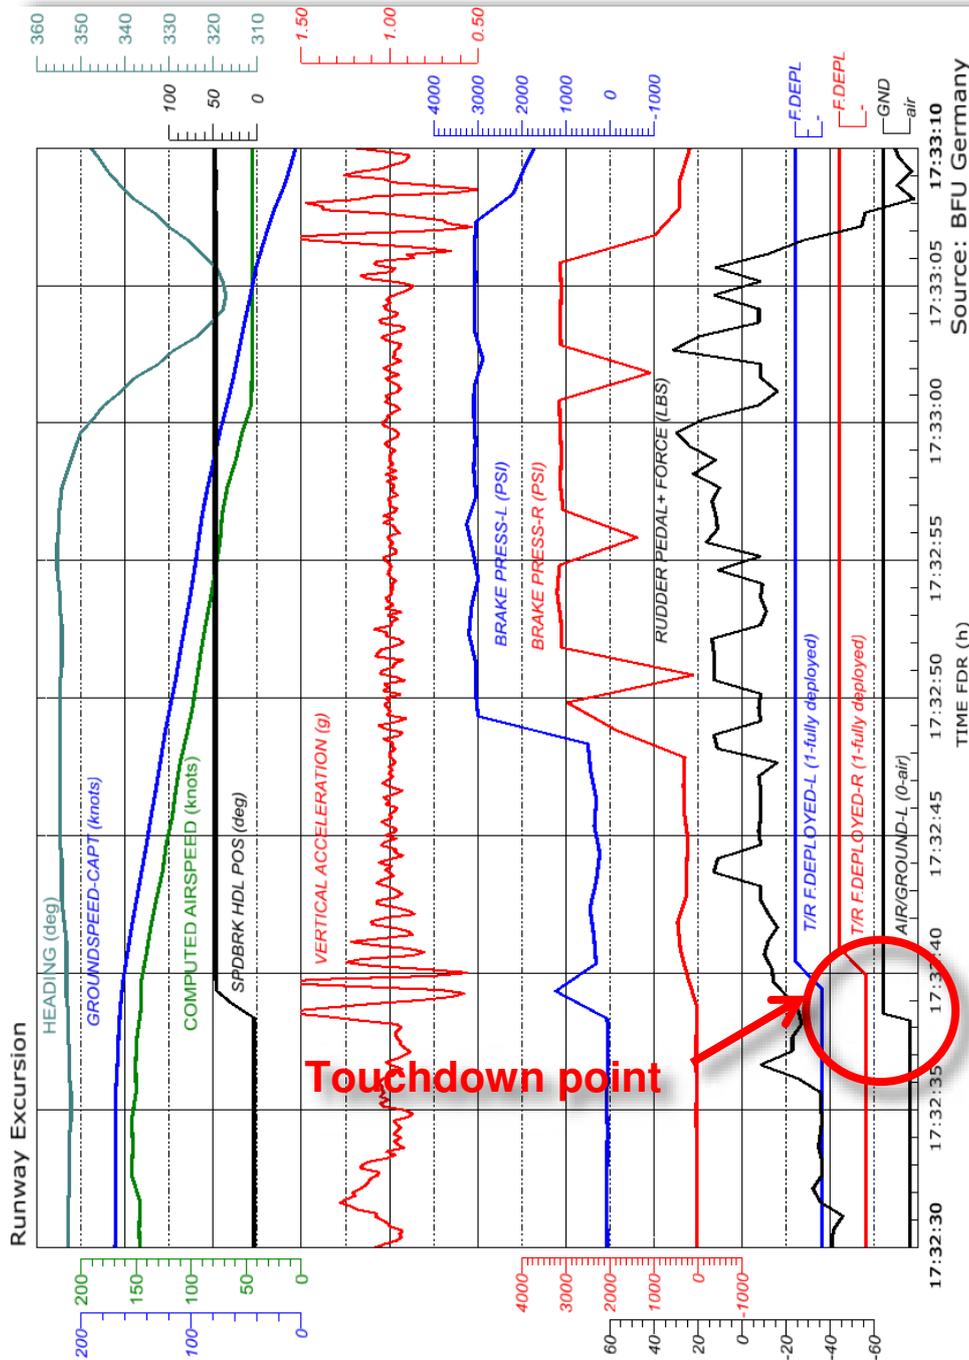
Image 5: FDR parameter of the touchdown phase

This image depicts the touchdown phase with the corresponding Brake Pressure in PSI and Rudder Pedal Position in degrees.

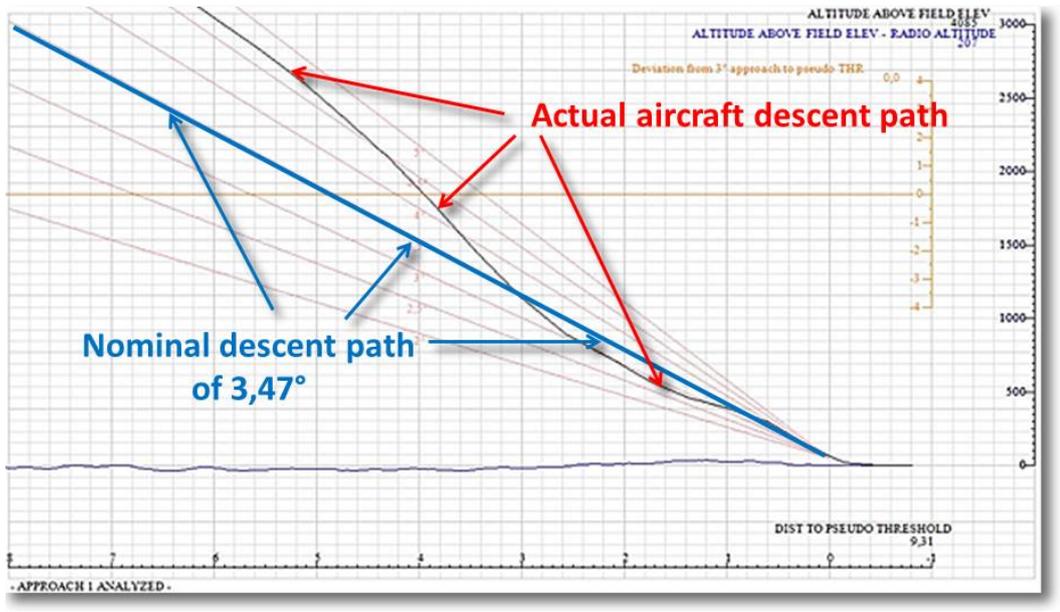
Image 15: Approach path runway 35

This graph shows the actual flight path flown in accordance to the assigned 3.47° flight path for the VOR / DME P runway 35 approach.

The cause of this serious incident was the too high runway threshold crossing altitude combined with a long flare and late touchdown beyond the touchdown zone. The outcome was a touchdown approx. 1 030 m beyond the runway 35 threshold. Crew Resource Management was not performed according the SOP by the operator. The flight crew didn't initiate a go-around procedure timely. This would have prevented the runway excursion.

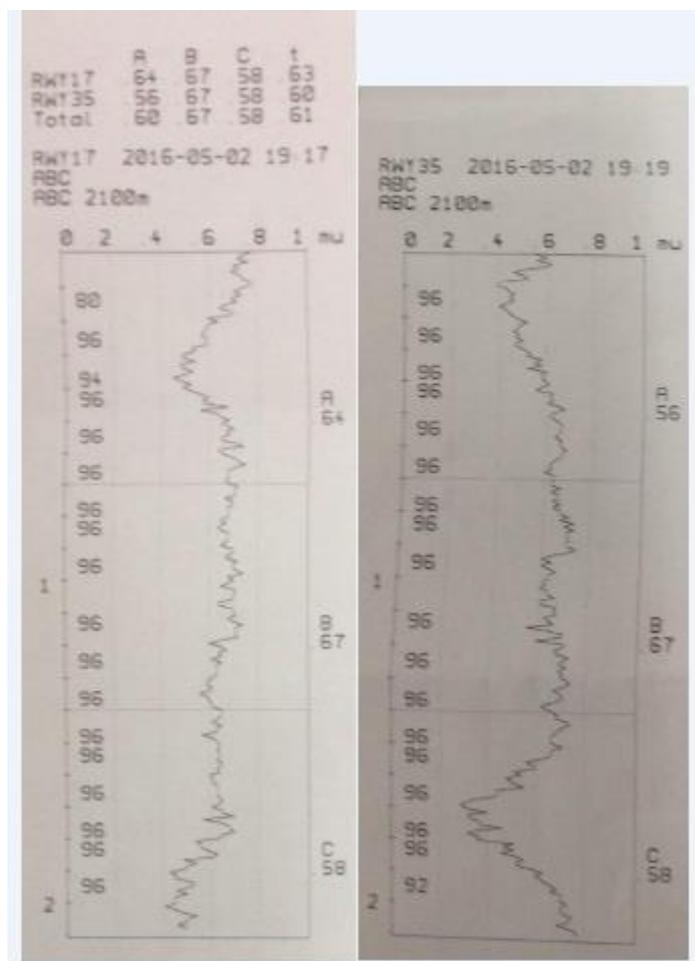
Image 17: Braking action measurement (20:17 hour should be because they did not correct time) Source: Airport

According to Pristina International Airport, braking action measurement is not performed during the summer season and when it is raining. The braking action is required only during the winter season and when there is a snowfall. Based on this data there were no braking action measurement performed before landing. After the runway excursion approx. 44 min, measurement of the braking action was performed and braking action was good.

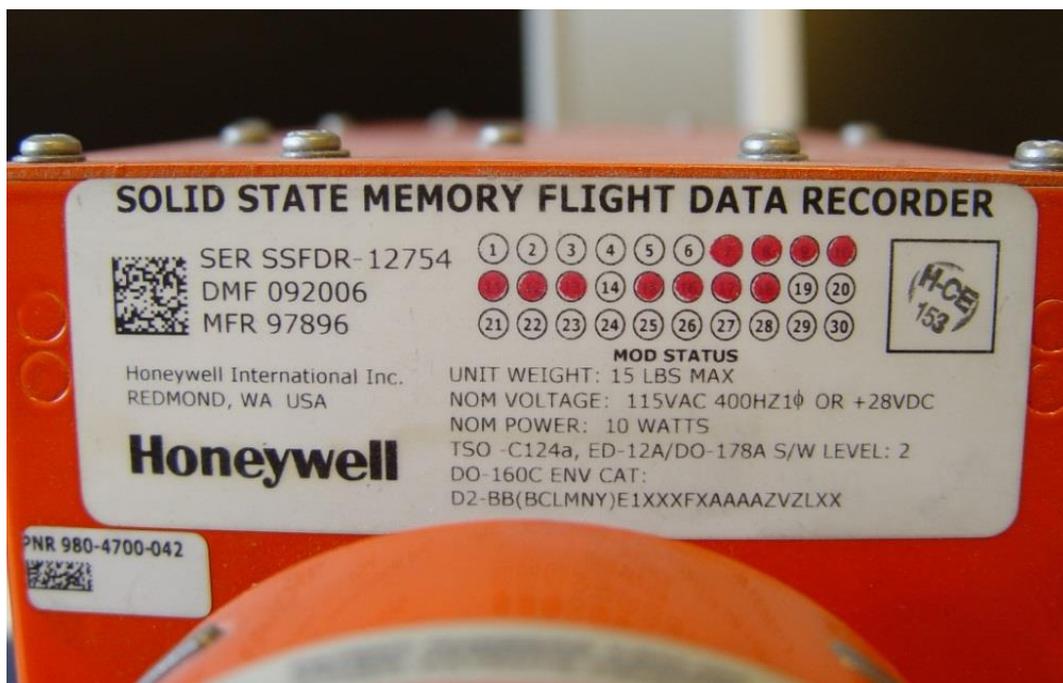
Slika 1: Snimač podataka o letu

Snimač nije imao vidljivo oštećenje. Sačuvani podaci su pročitani i evaluirani pomoću softvera Insight Analysis. Na snimaču je bilo pronađeno 26 h podataka o letu, uključujući nastanak incidenta.

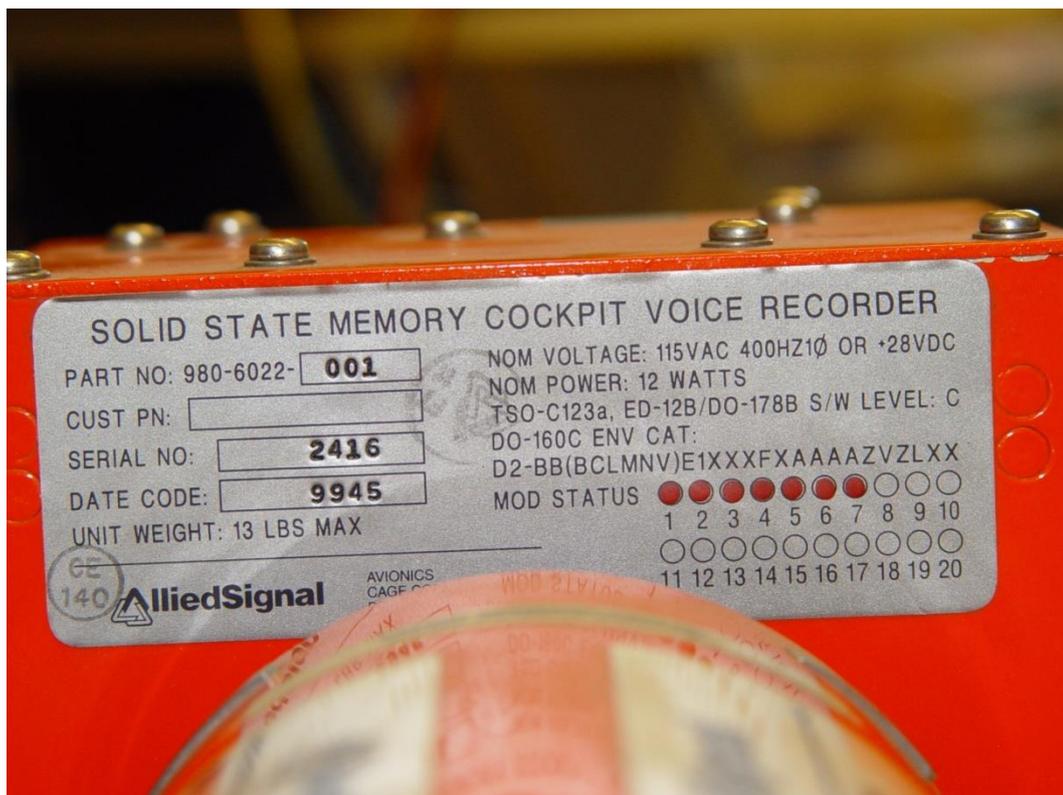
Slika 2: Snimač glasa u kokpitu

Snimač nije imao vidljivo oštećenje. Sačuvani podaci su pročitani i sačuvani kod BFU/Nemačka.

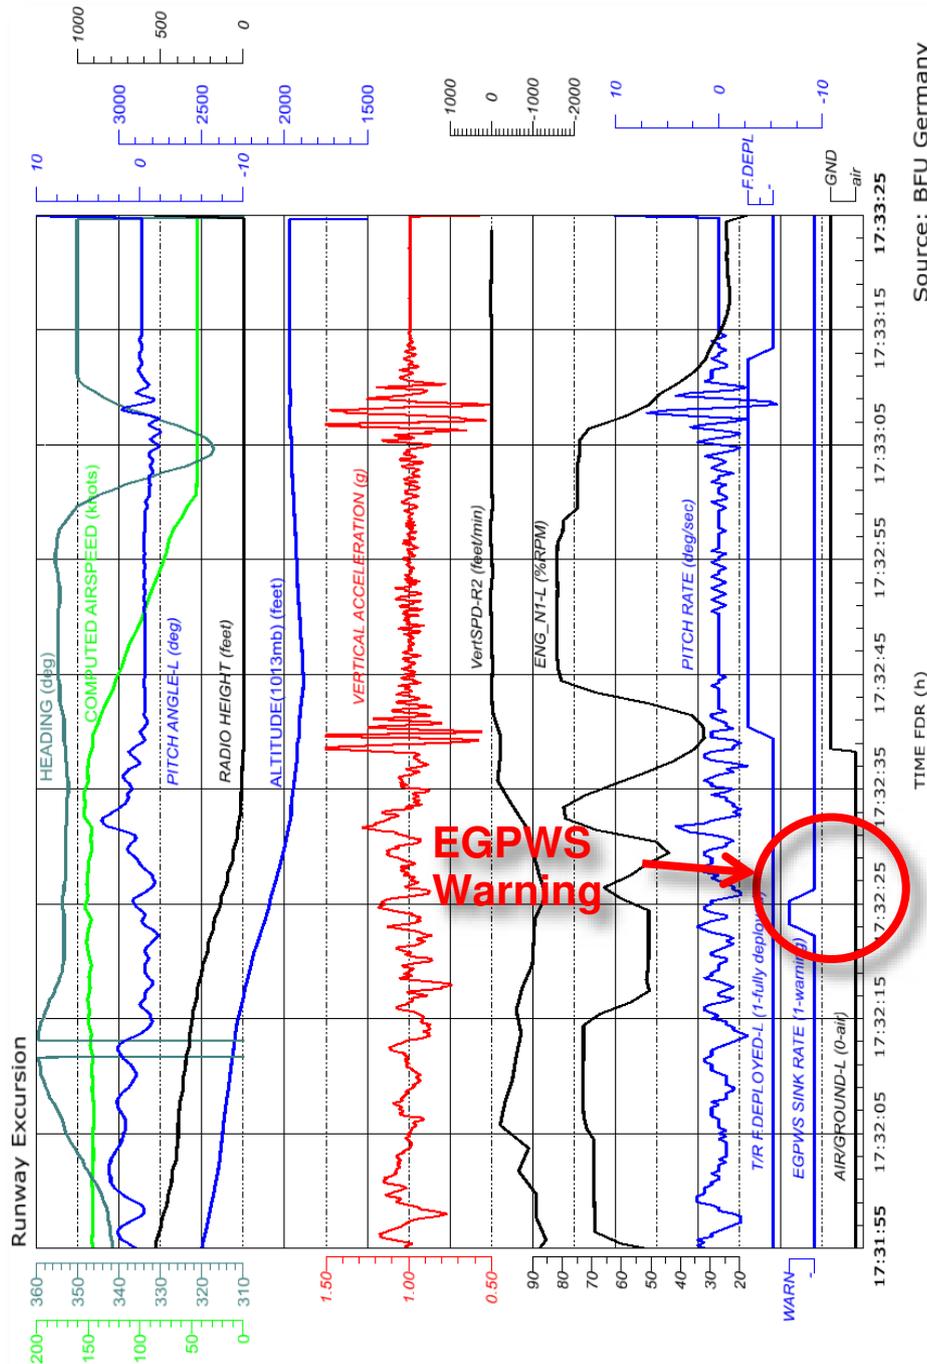
Slika 3: FDR parametri faze pristupa

Ova slika pokazuje fazu pristupa u kojoj je aktivirano upozorenje EGPWS Rate Rate Sink Rate. Vertikalna brzina i nagib su nakon toga značajno smanjeni.

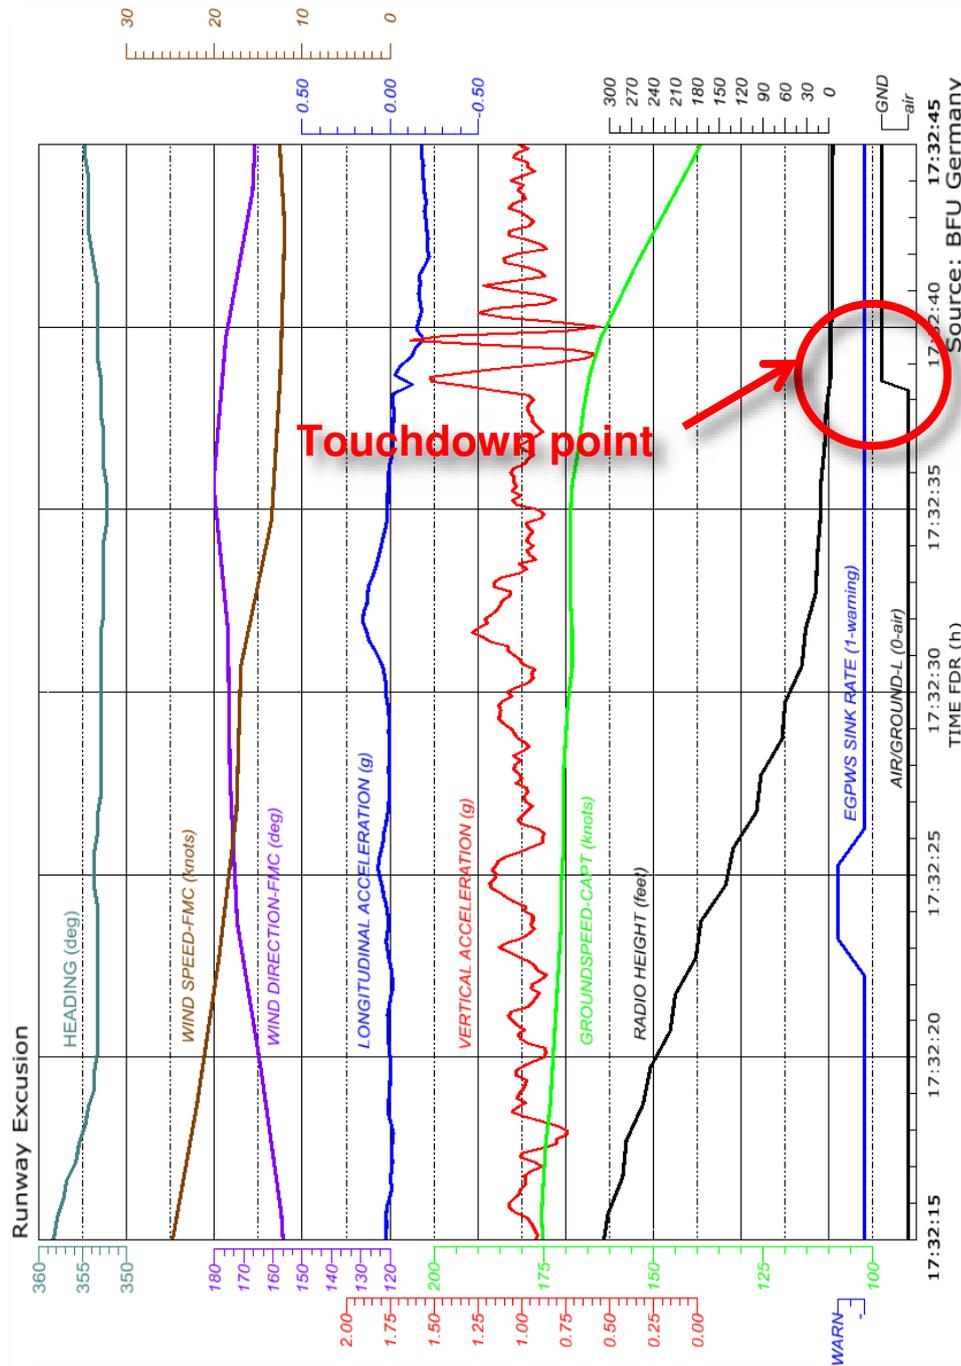
Slika 4: FDR parametri faze pristupa

Slika u nastavku prikazuje fazu dodira sa podacima o vetru.

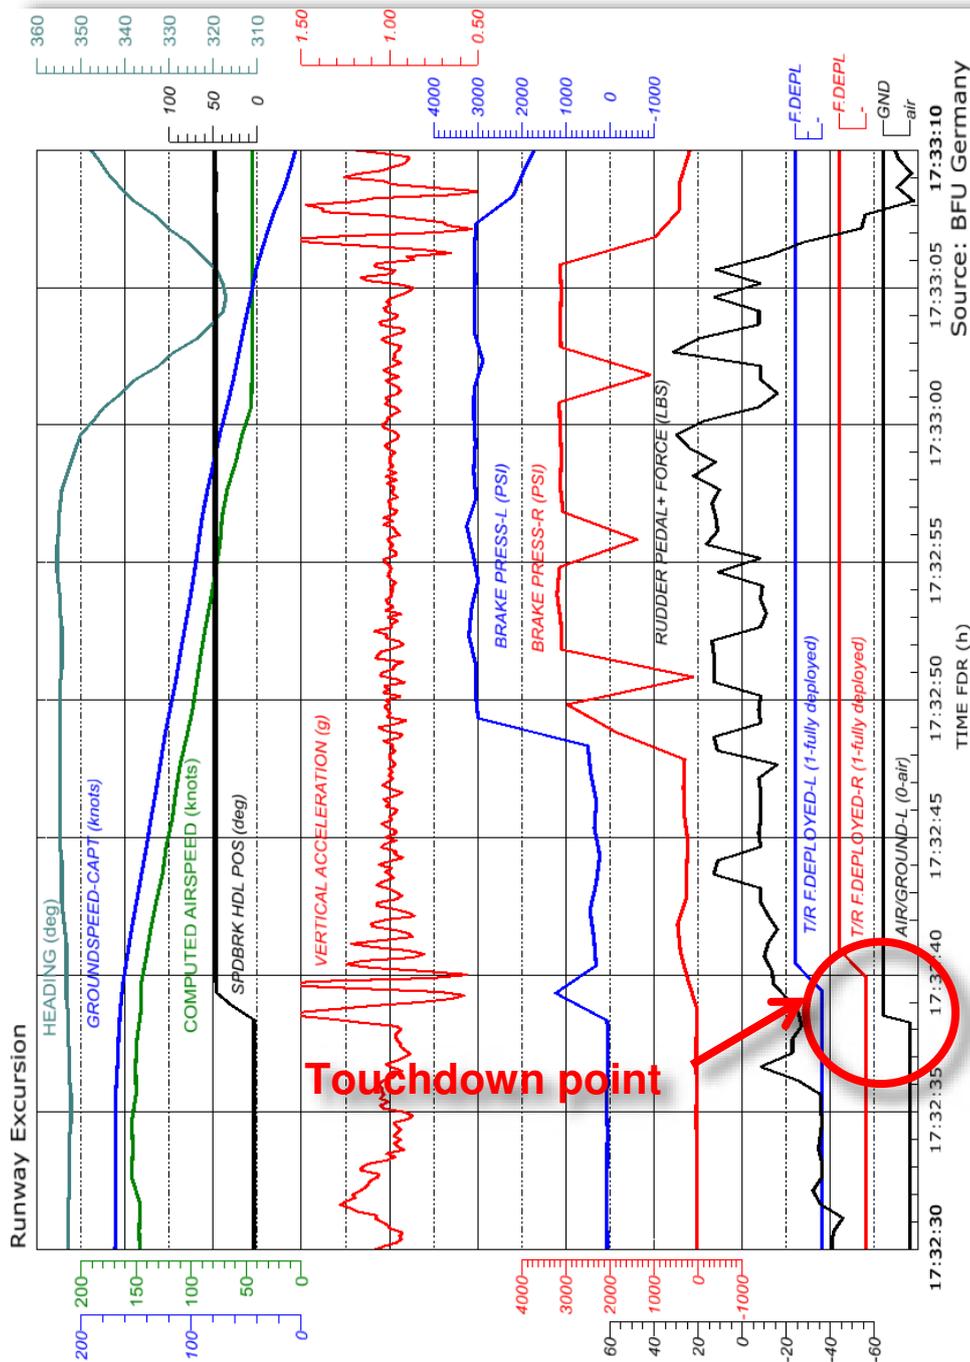
Slika 5: FDR parametri faze dodira

Slika u nastavku prikazuje fazu dodira sa odgovarajućim pritiskom kočenja u PSI i položaj ručice u stepenima.

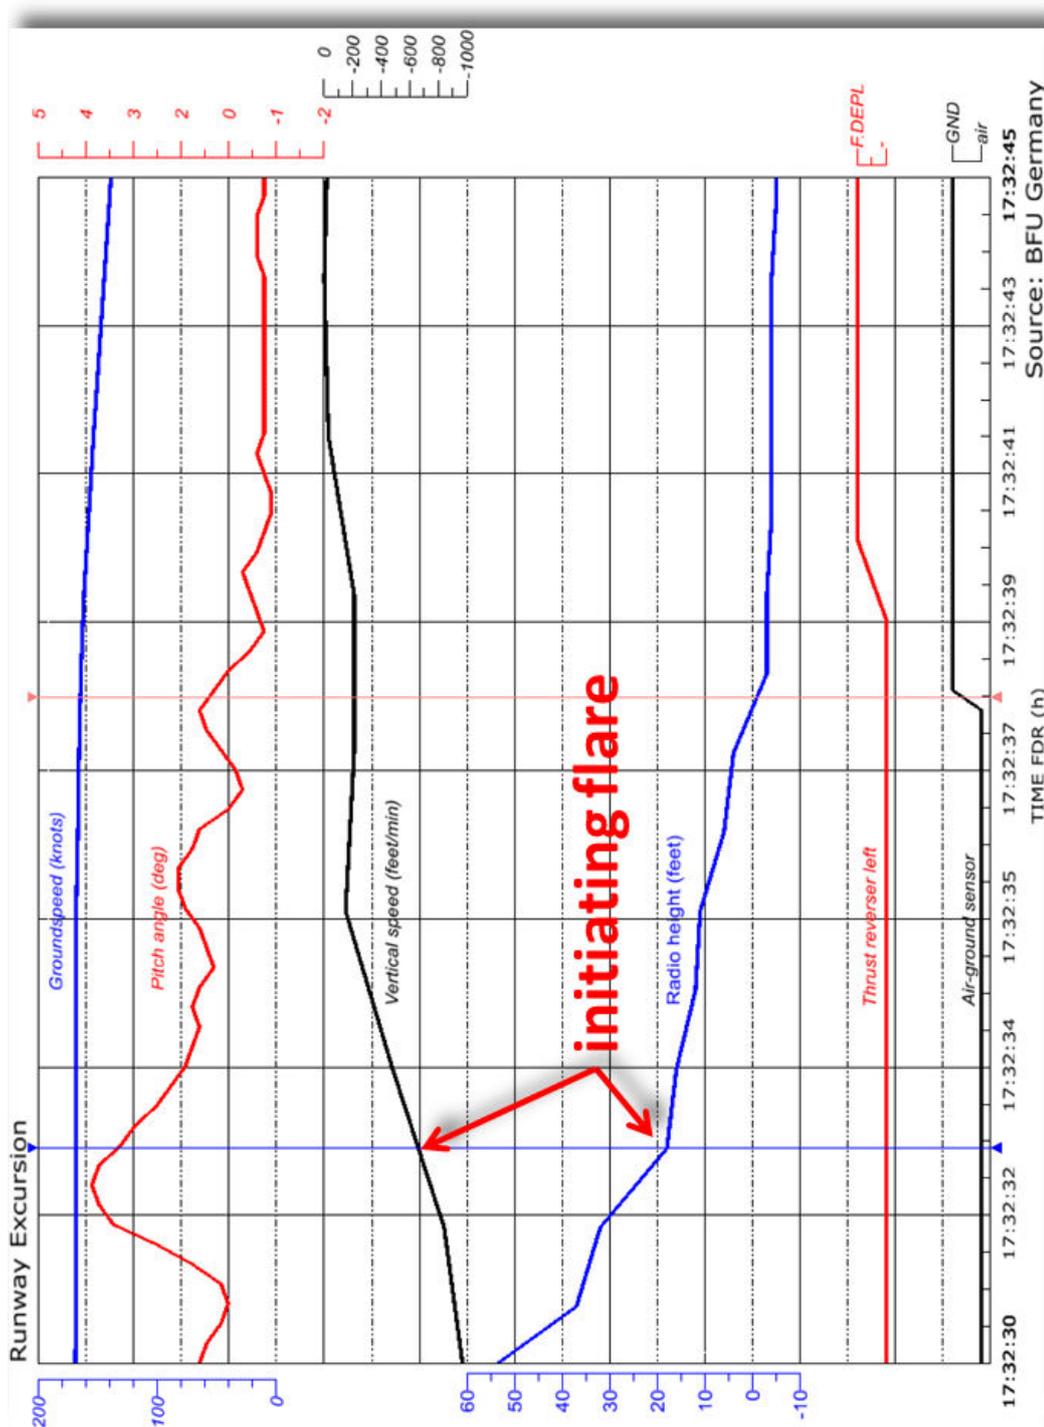
Slika 6: FDR parametri ravnanja tokom sletanja

Slika prikazuje započeto ravnanje tokom sletanja. Parametri kao što su visina, vertikalna brzina i ugao penjanja analizirali su ravnanje tokom sletanja.

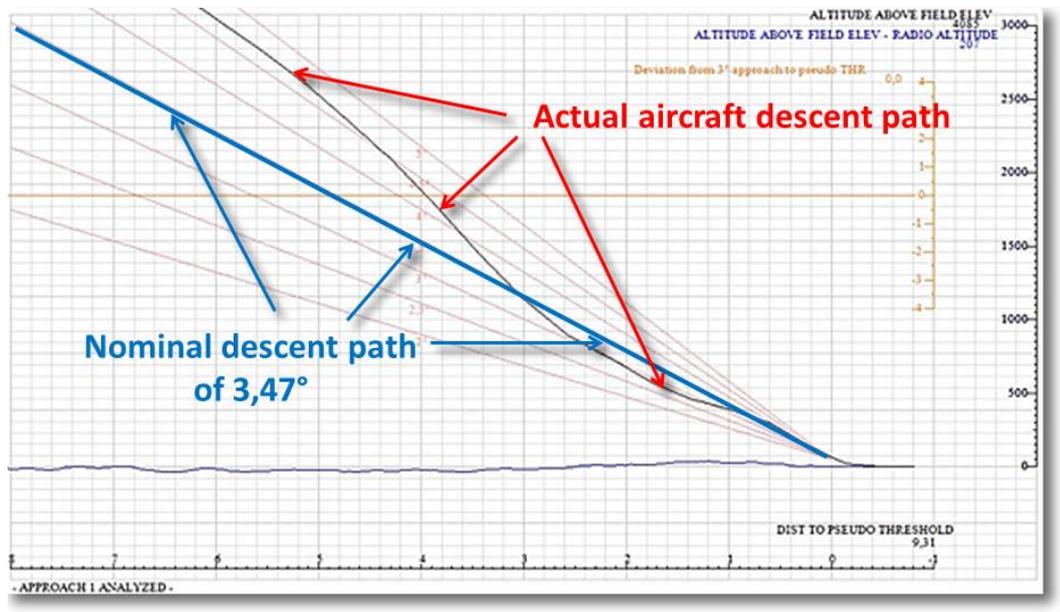
Slika 15: Prilazna putanja pisti 35

Ovaj grafikon pokazuje stvarnu putanju leta, koja je izvedena u skladu sa dodeljenom putanjom leta 3.47° za prilaz pisti 35 putem VOR / DME P.

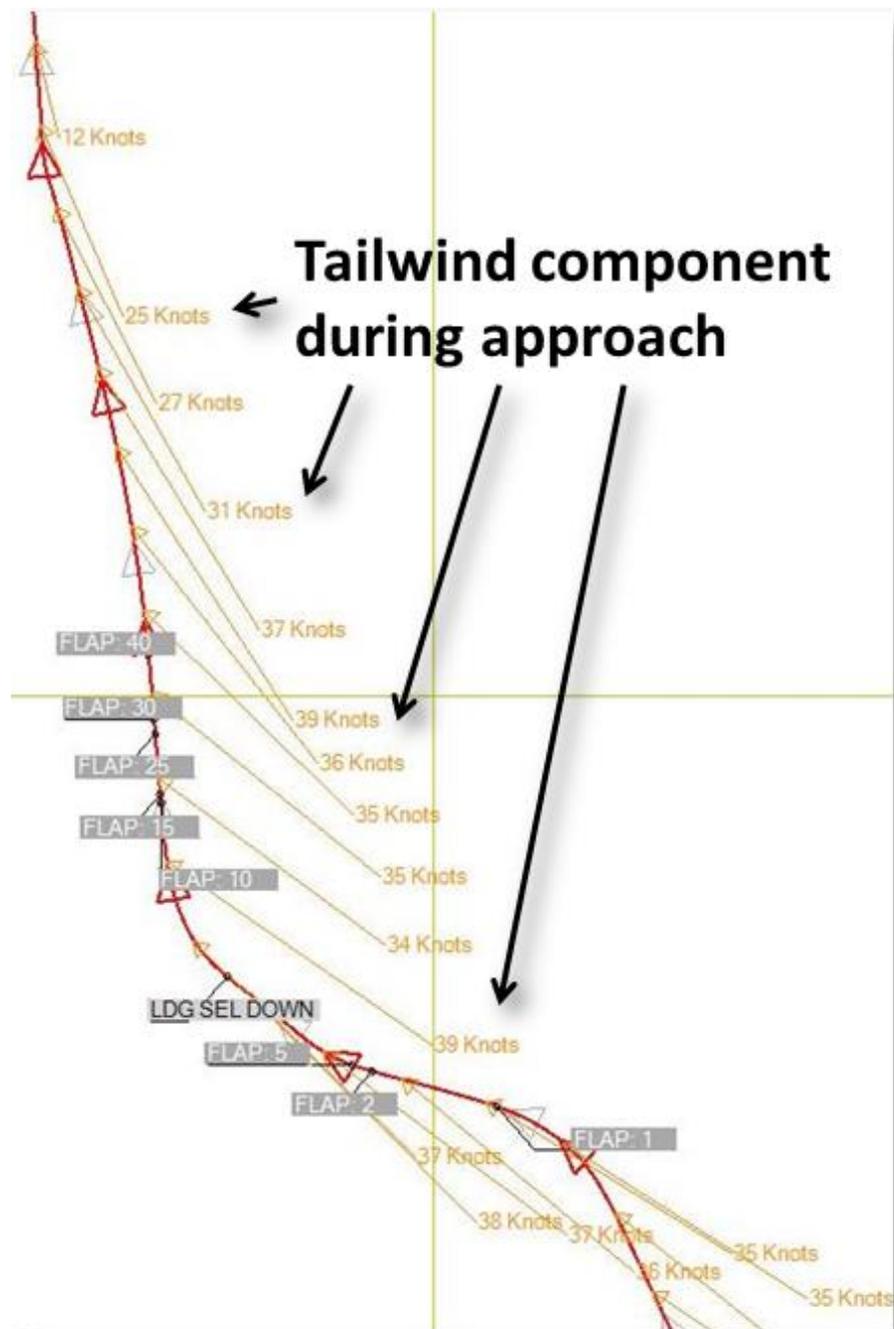
Slika 16: Analiza vetra tokom pristupa

Avio prevoznik je obezbedio grafikon vetra za vreme pristupa. Polazna tačka je u skladu sa vremenom kada su zakrilci postavljeni u položaj 1 i završava se u trenutku kada vazduhoplov sleti. Posada je planirala sletanje sa zakrilcima 40. Prema grafikonu, tokom prilaza vazduhoplova prevladao je konstantni vetar koji je u istom smeru.

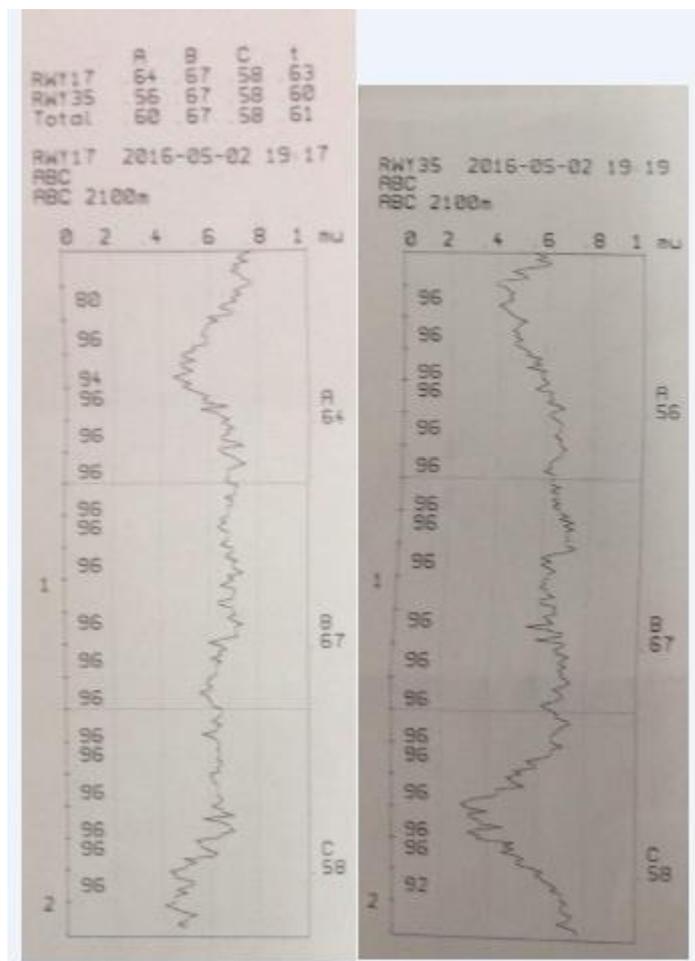
Slika 17: Merenje kočenja (trebalo bi da bude 20:17 h s obzirom da nije promenjeno vreme)

Prema Međunarodnom aerodromu u Prištini, merenje kočenja se ne vrši tokom letnje sezone i kada pada kiša. Akcija kočenja je potrebna samo tokom zimske sezone i tokom snežnih padavina. Na osnovu ovih podataka nije bilo merenja kočenja pre sletanja. Nakon sletanja sa piste otprilike 44 min, izvršeno je merenje kočenja i rezultati su bili dobri.

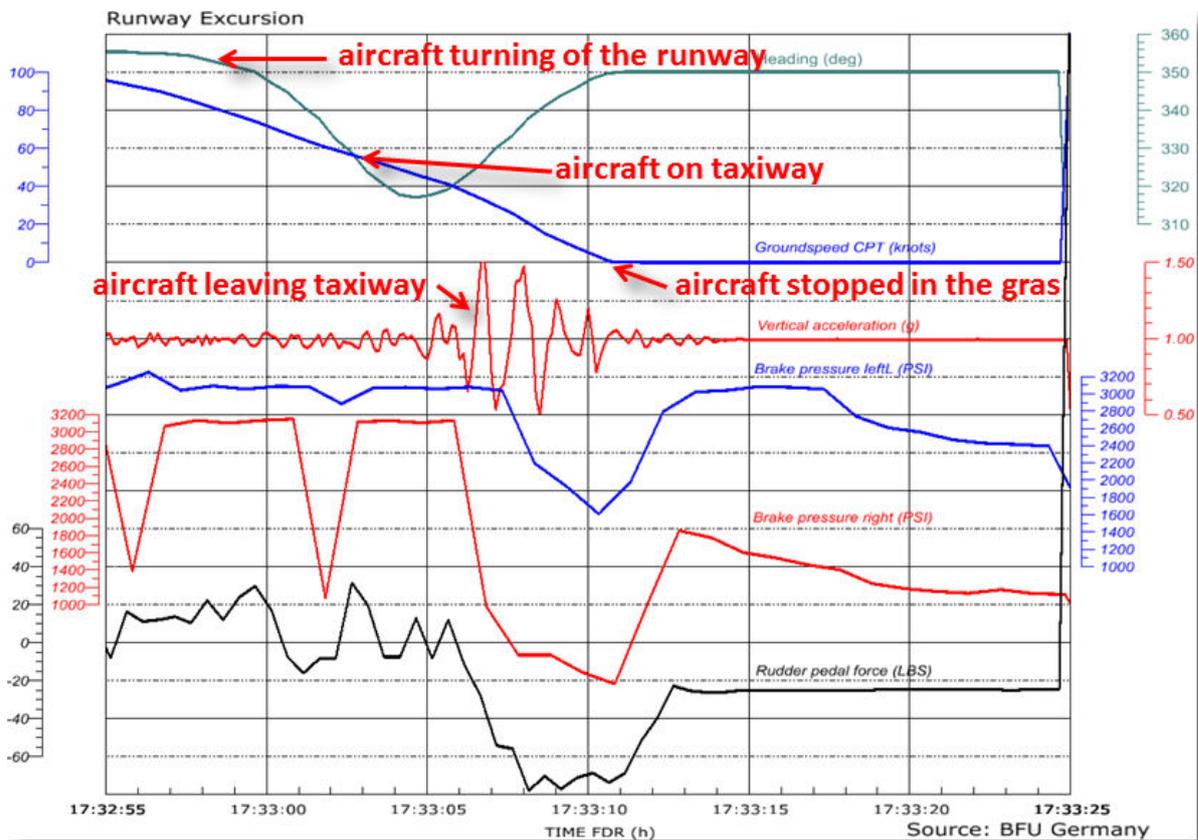
Slika 19: Brzina prilikom izlaska sa piste

Brzina prilikom izlaska sa staze prema FDR podacima iznosila je oko 50 kt, kada je vazduhoplov počeo da odstupa sa centralne linije i skrenuo u levu ivicu piste do rulne staze C. Avioprevoznik u svom operativnom priručniku OM-B Vol. 2, poglavlje 2.14.1 navodi sledeće:
