**Komisioni për Hetimin e Aksidenteve dhe Incidenteve Aeronautike/ Organi për  
Hetimin e Aksidenteve Hekurudhore  
Aeronautical Accidents and Incidents Investigation Commission/ Body in Charge  
of Railway Accident  
Vazduhoplovna Komisija za Istraživanje Nesreća i Incidenata/ Organ za Istragu  
Aksidenata**

**The final report on the railway accident of the passenger train no. 761 with the  
road vehicle at Dush crossing on 03.09.2018.**

**PRISHTINË, 2019**

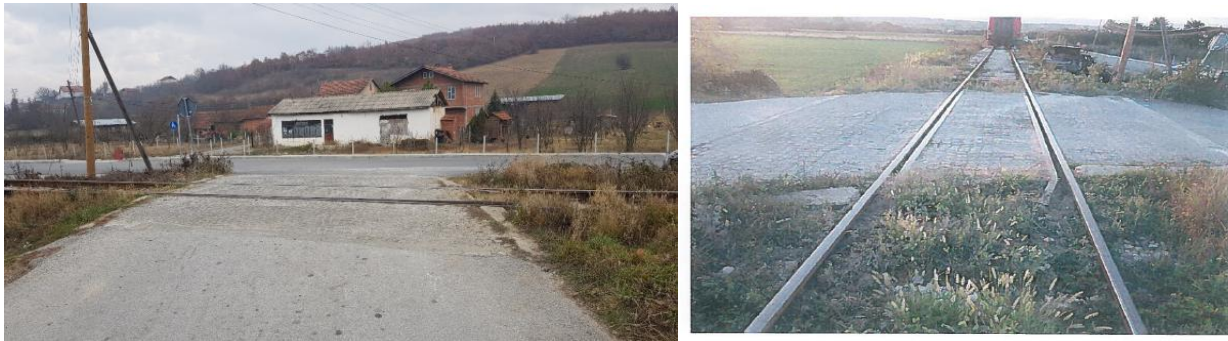
Figura 2. Venkalimi Hekurudhorë Dush (Burimi PK/NJTRP)

VH është i pajisur vetëm me sinjalizim vertikal dhe nuk ka ndriçim artificial. Nuk ka rrugë të veçantë për kalimin e këmbësorëve apo çiklistëve. Ky vendkalim i takon një niveli të thjeshtë të kontrollit, vetëm me shenjën “STOP”.

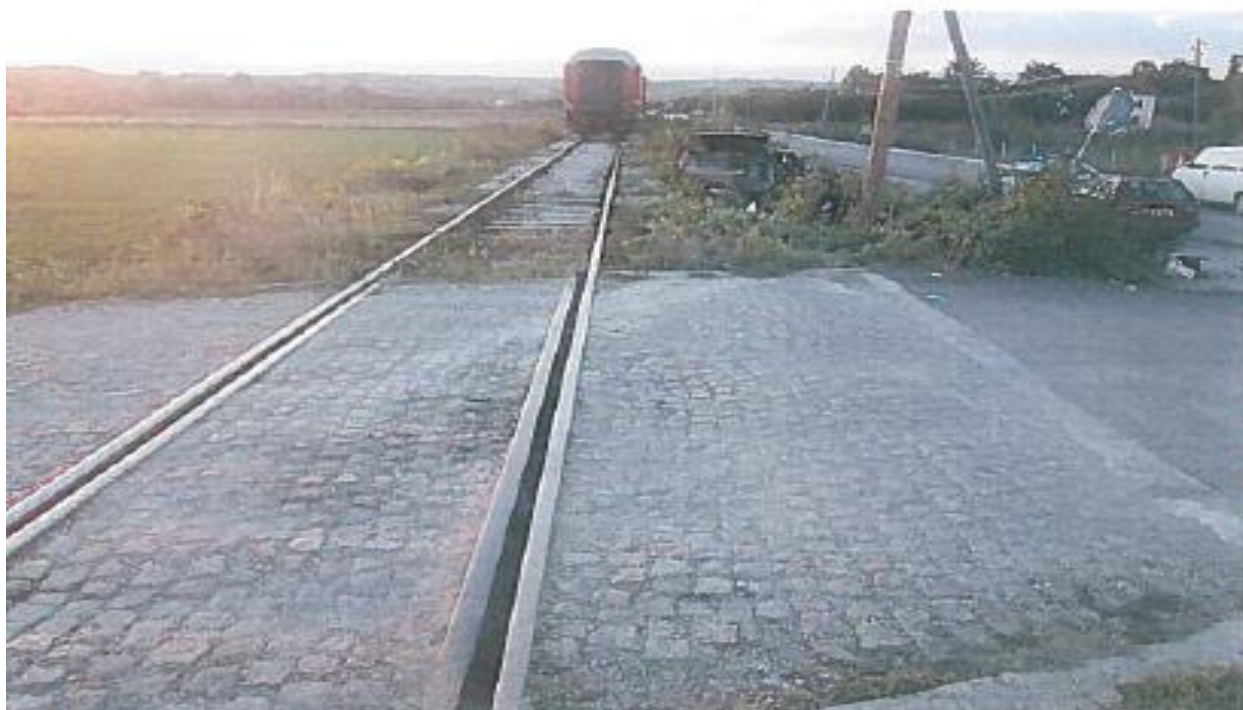
Figura 7. Pozita e mjeteve levizese ne VH Dush pas aksidentit (Burimi PK/NJTRP)

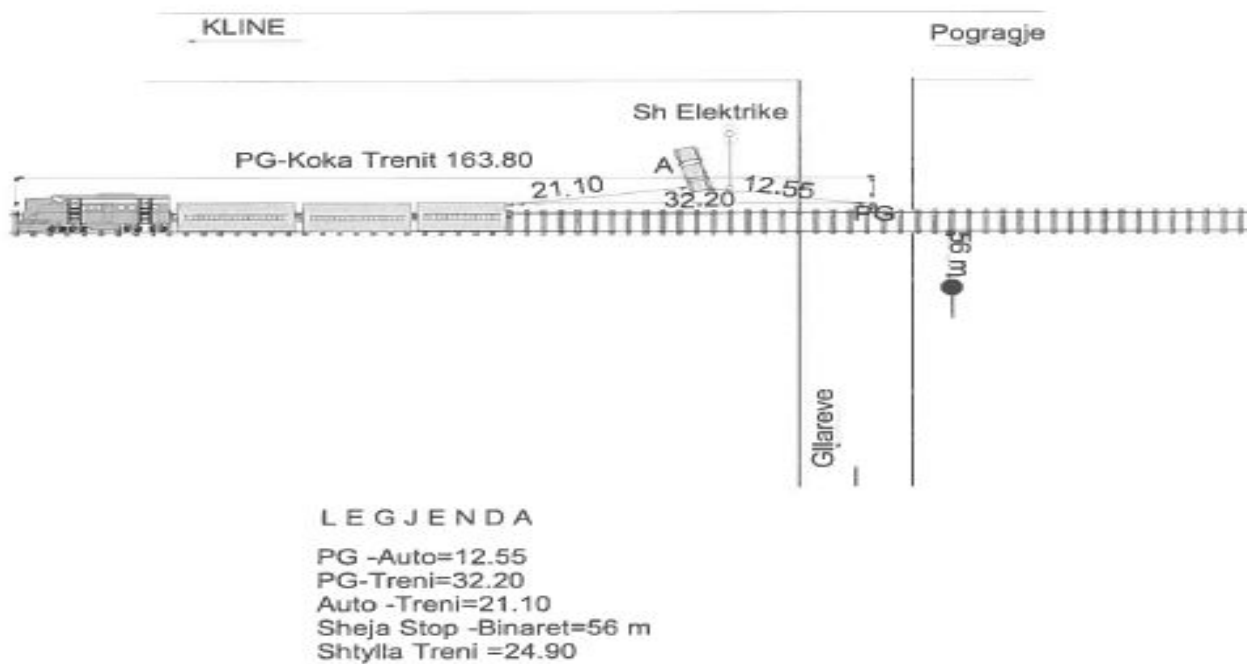
Skica 2. Pozita e automjeteve ne VH pas aksidentit (Burimi PK/NJTRP)

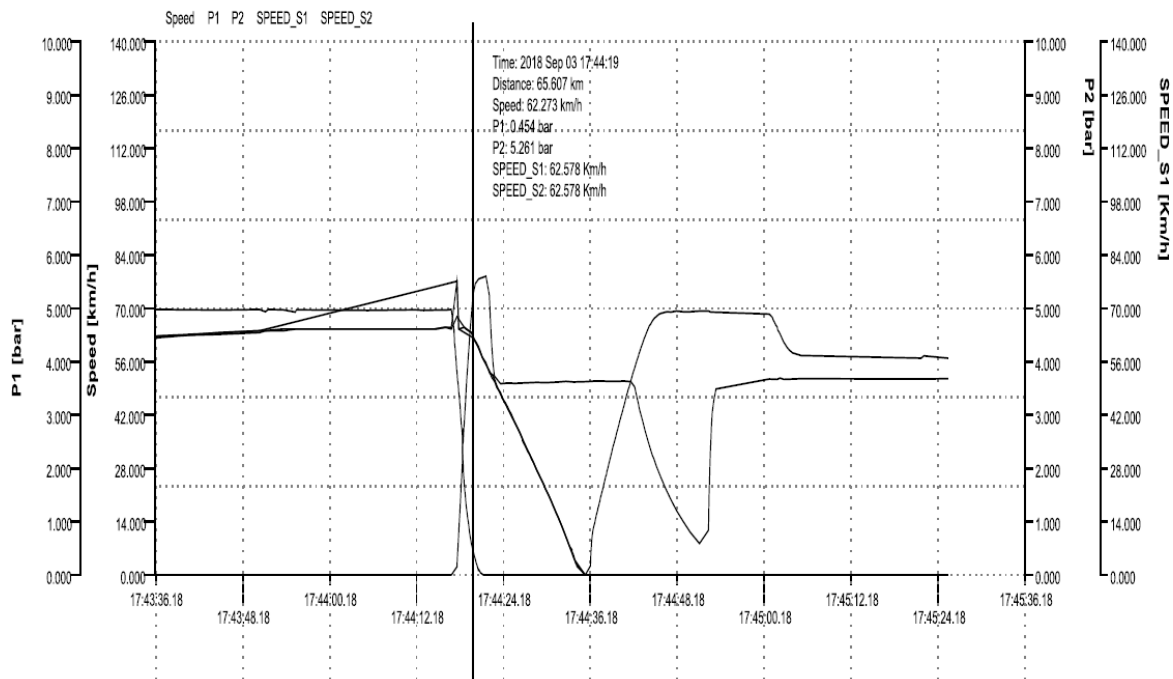
Duke shqyrtuar regjistrin e shpejtësi matësit Hasler TELOC 15 (Figura 10) të trenit të udhëtareve me nr.761, të datës 03.09.2018, shihet se shpejtësia e lëvizjes së trenit në momentin e goditjes me veturë (ora 17:44 min.) është 62.27 km/h.

Fig. 10. Regjistri i shpejtësi matësit Hasler TELOC 15 te trenit te udhetarëve Nr.761.(Burimi Trainkos sh.a.)

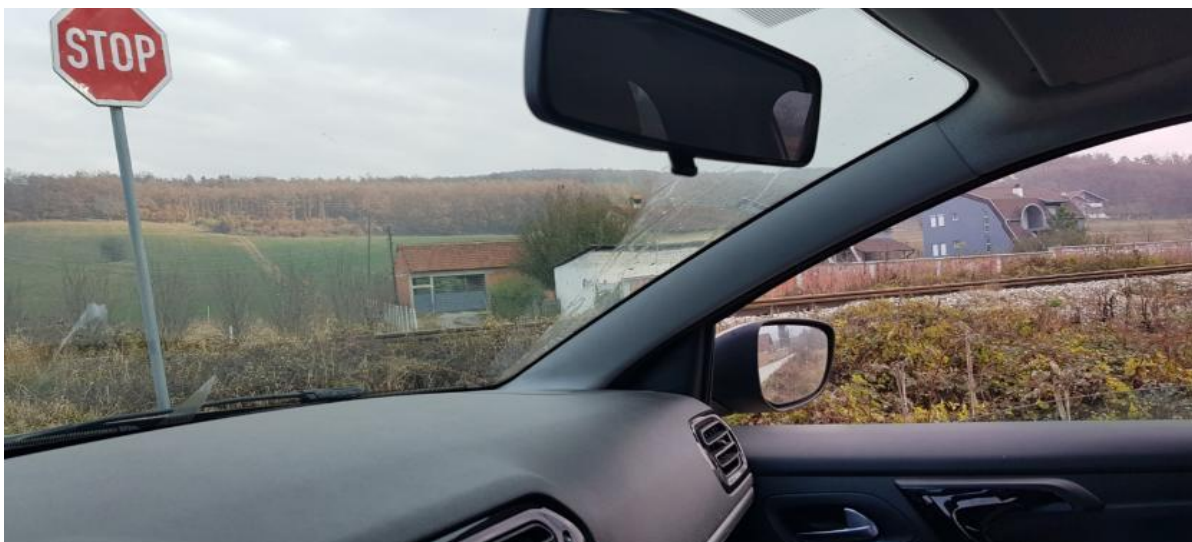
Fig. 12. Dukshmëria nga pozicioni i shoferit me shikim të drejtimit të trenit Prishtinë – Pejë (Burimi TEG).

Duke analizuar fushën e dukshmërisë së ngasësit të trenit, mund të konstatojmë se gjatë lëvizjes së trenit në drejtimin Prishtinë – Pejë ngasësi i trenit deri në një distancë prej afër 70 m nga vendkalimi hekurudhë – rrugë, nuk ka dukshmëri të mjaftueshme për shkak të shkurreve që gjenden në të dy anët e hekurudhës.

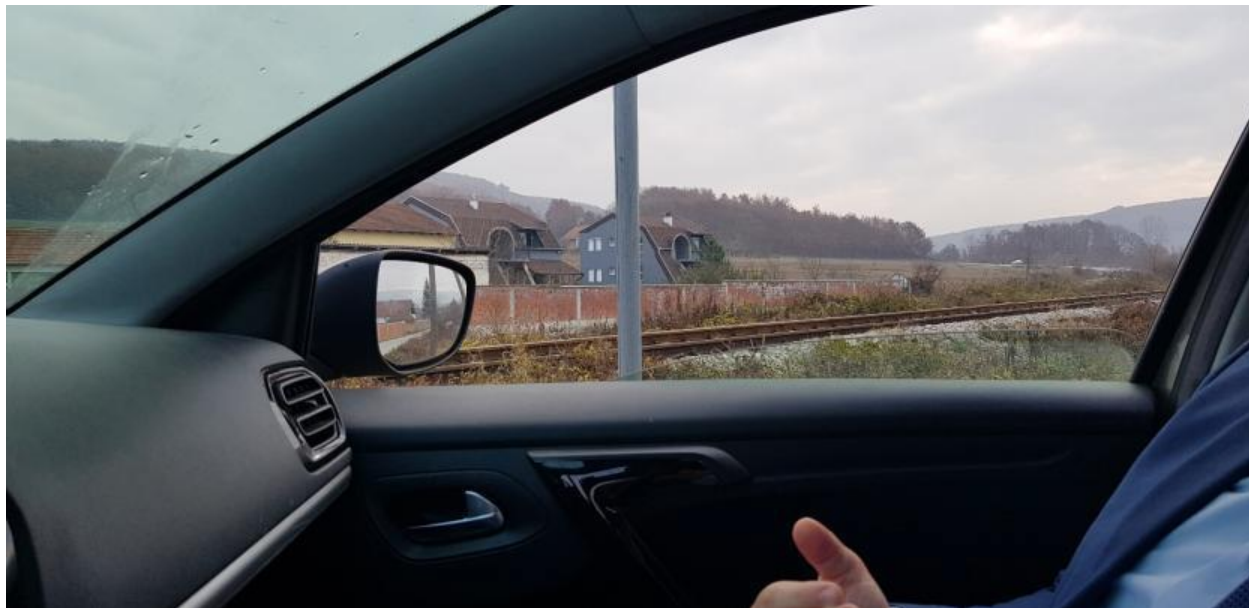
Fig.13. Pozicioni – distanca e automjetit ndaj hekurudhës, ku dukshmëria është e mjaftueshme (BurimiTEG).

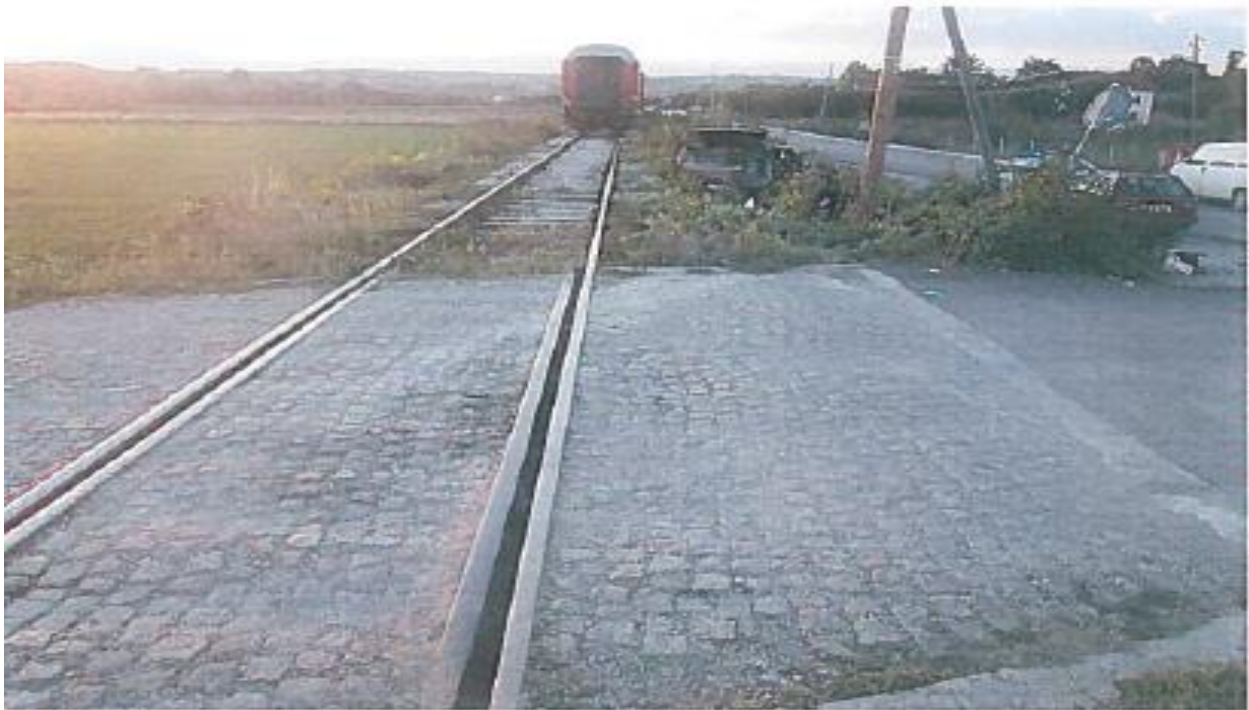
Figure 7. Position of rolling stock after the accident at RC Dush (Source: KP/PRTU)

After being struck by the train, the vehicle has hit the electric pole located on the right side of the rails, which increased the possibility of injuries to passengers and damages to the vehicle.

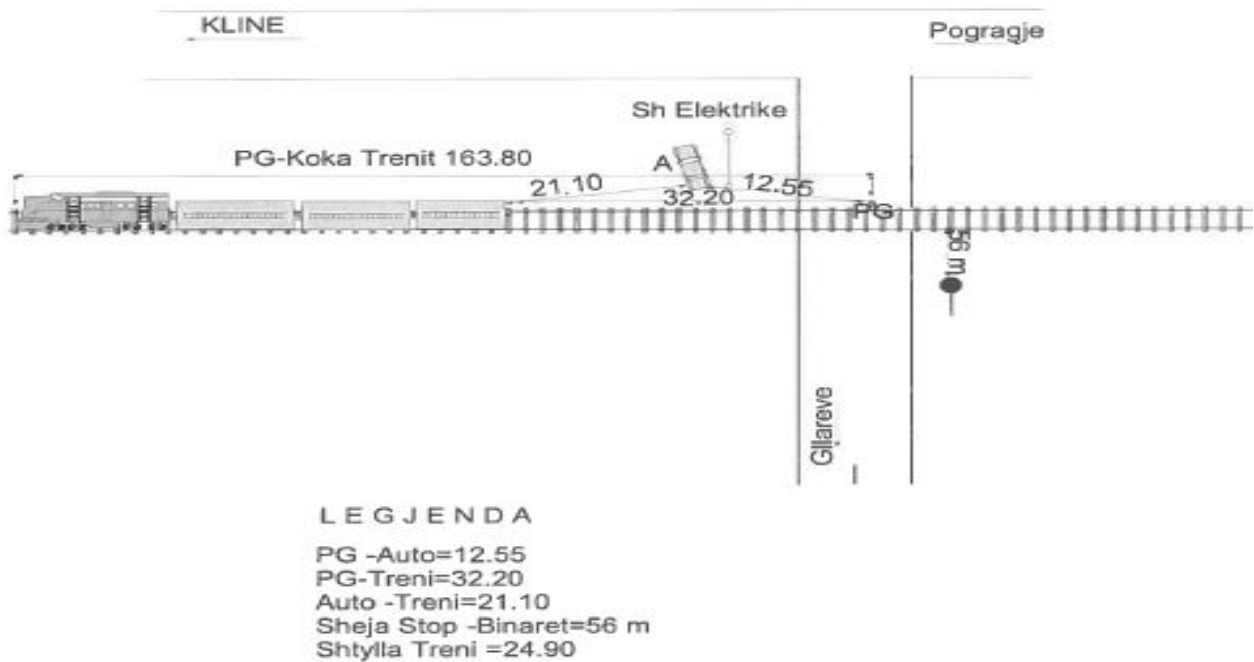
Sketch 2. Position of vehicles in RC after the accident (Source KP/PRTU)

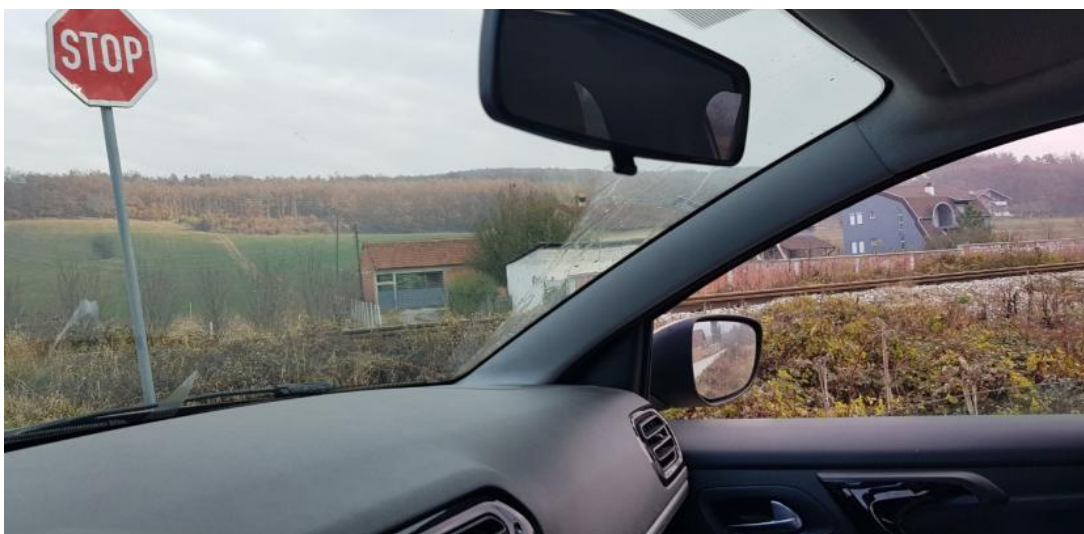
Fig. 12. Visibility from the position of the driver, viewed from the direction of the train, Prishtina - Peja (Source: TEG).

By analysing the field of visibility of the train driver, we can state that during train movement in the Prishtina - Peja direction, the train driver does not have enough visibility up to a distance of 70m from the railway crossing due to the shrubs located on both sides of the railway.

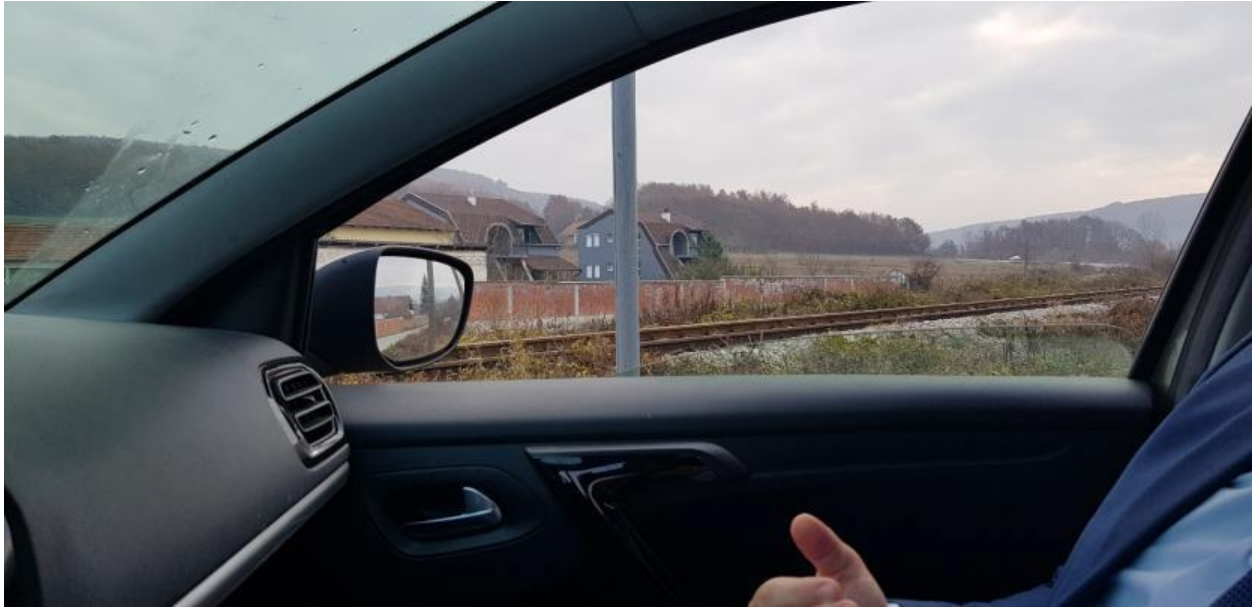
Fig. 13. Position - distance of the vehicle to the railway, where visibility is sufficient (Source: TEG).

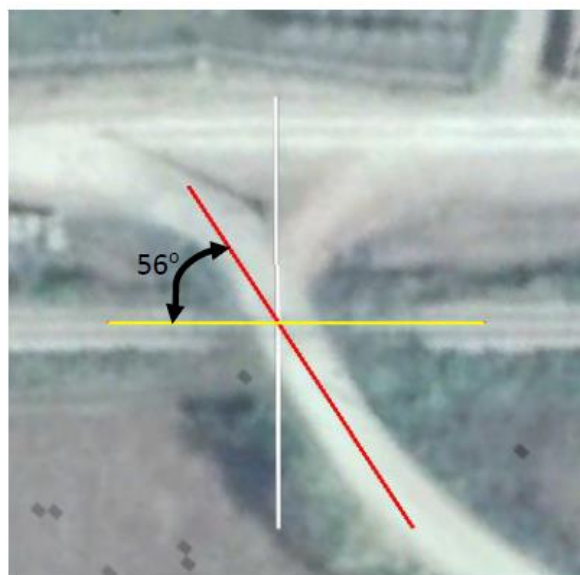
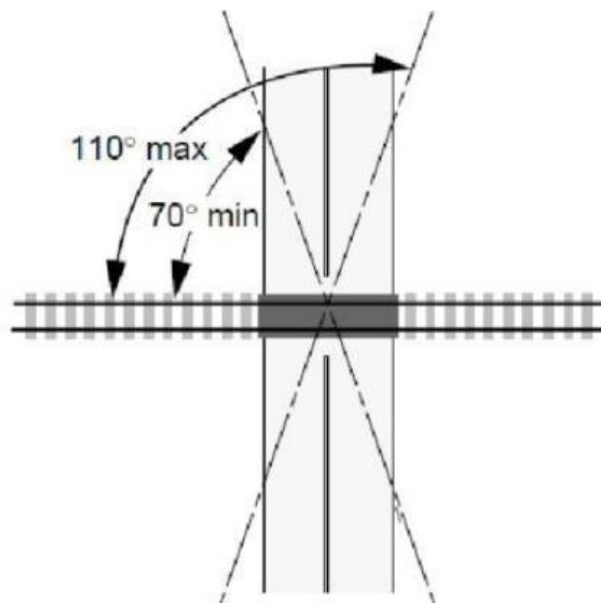
ŽP je podignut tipa sa nivou automobilskeg puta. Na obe strane prelaza nalazi se uzdužni nagib s nagibom od oko 2 m. sa nivoa puta, što utiče i vozače da se ne zaustave potpuno ispred znaka "STOP". Automobilske put ima geometriju koja je strma raskrsnica sa železničkom prugom, što otežava vidljivost i povećava rizik tokom prelaska po železničkoj pruzi.

Put iz pravca Gjurgjevik - Dush se zapleće sa železničkom prugom pod uglom 560, dok je sa druge strane nagib još veći. Na osnovu definisanih parametara poželjno je da nagib ne prelazi ispod 700.

Slika 9. ŽP-Dush (a) postojeće stanje, (b) preferirana ograničenja (Izvor TEG)

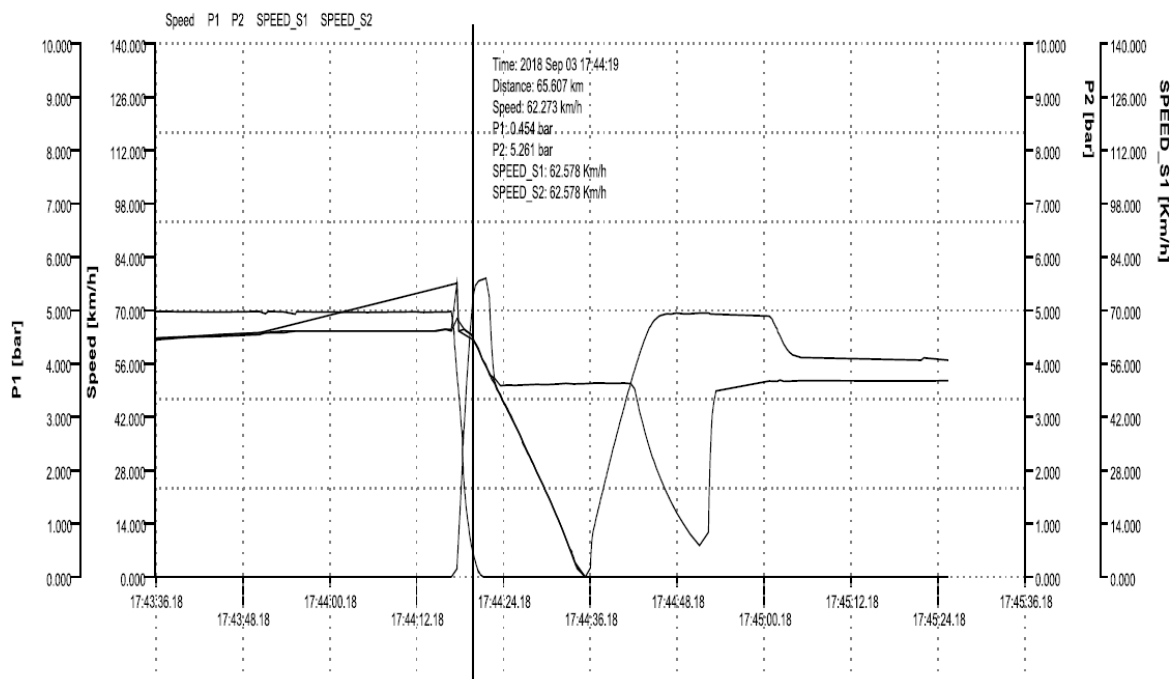
Slika 10. Brzinomer Hasler TELOC 15 putničkog vozila br. 761.(Izvor Trainkos a.d.)

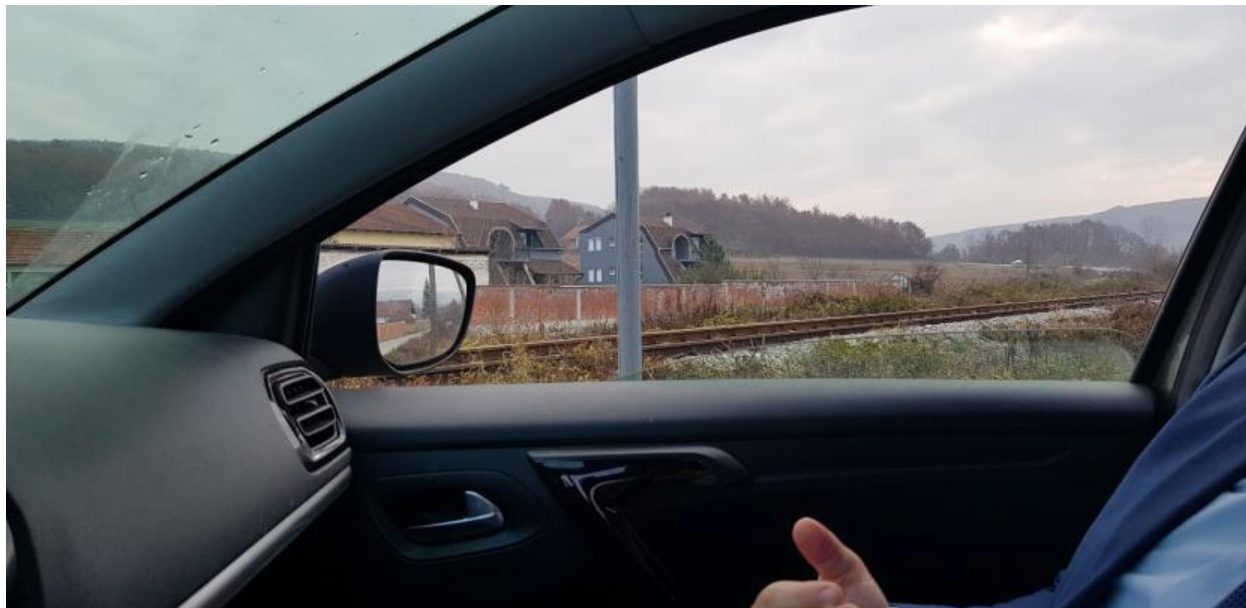
Slika 13. Pozicija – udaljenost vozila od železničke pruge, vidljivost je dovoljna (Izvor TEG).
